# Jeden mały bezpiecznik...

## Wyłączony bezpiecznik uniemożliwił elektryczne wysunięcie podwozia w Boeingu 767-300 PLL Lot, który 1 listopada musiał lądować awaryjnie na warszawskim Okęciu.

Dzisiaj Państwowa Komisja Badania Wypadków Lotniczych (PKBWL) opublikowała wstępny raport na temat awaryjnego lądowania Boeinga 767-300 (SP-LPC), na warszawskim Okęciu.

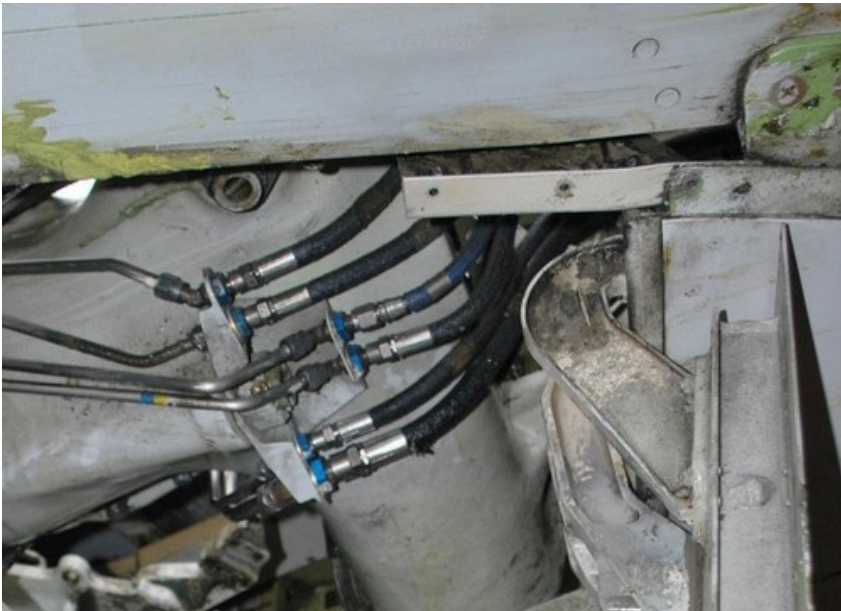
*Przewody hydrauliczne prawej goleni podwozia. Wyciek nastąpił w widocznym najniżej, zaraz przy metalowej końcówce przewodu*

2 listopada zlokalizowano przyczynę zmniejszenia ciśnienia z instalacji hydraulicznej. Przeciek nastąpił w jednym z przewodów prawego podwozia głównego samolotu. Po zdemontowaniu, został on przesłany do analiz w amerykańskim odpowiedniku PKBWL, National Transportation Safety Board (NTSB).

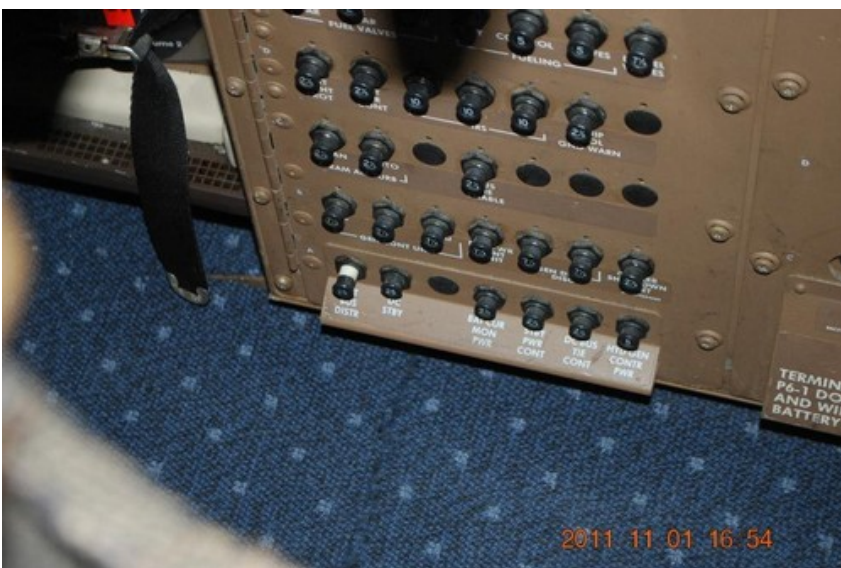
*Panel 6, w stanie, jakim zastali go specjaliści PKBWL. Feralny przełącznik, umiejscowiony z lewej strony dolnego rzędu, jest doskonale widoczny dzięki białemu kolorowi trzpienia, co pomaga w dostrzeżeniu pozycji wysuniętej lub przynajmniej powinno pomóc...*

Po przybyciu specjalistów PKBWL, ok. 15-20 minut po zakończeniu ewakuacji - przystąpili oni do wstępnych oględzin samolotu, odkrywając wysunięcie przełącznika bezpiecznika C829 BAT BUS DISTR, umieszczonego w panelu 6, w kokpicie załogi.

Bezpiecznik ten zabezpiecza kilka systemów samolotu, m.in. zastępczy system wypuszczania podwozia. Przy czym *pozycja bezpiecznika nie jest rejestrowana i sygnalizowana przez systemy samolotu.*

Po podniesieniu maszyny, podłączeniu instalacji elektrycznej Boeinga do zasilania zewnętrznego i wciśnięciu bezpiecznika, podwozie wysunęło się i samolot mógł zostać odholowany z pasa startowego.

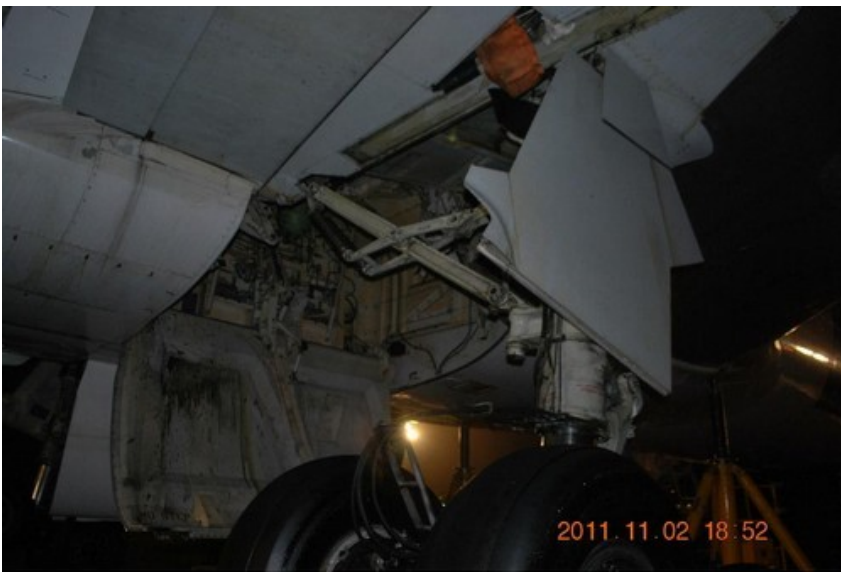
*Po udanej próbie wysunięcia podwozia na płycie lotniska na Okęciu... / Zdjęcia: PKBWL*
