Wstępny raport w sprawie lotu MH17

OVV opublikowała wstępny raport dotyczący przyczyn katastrofy malezyjskiego Boeinga 777-200ER (lot MH17).

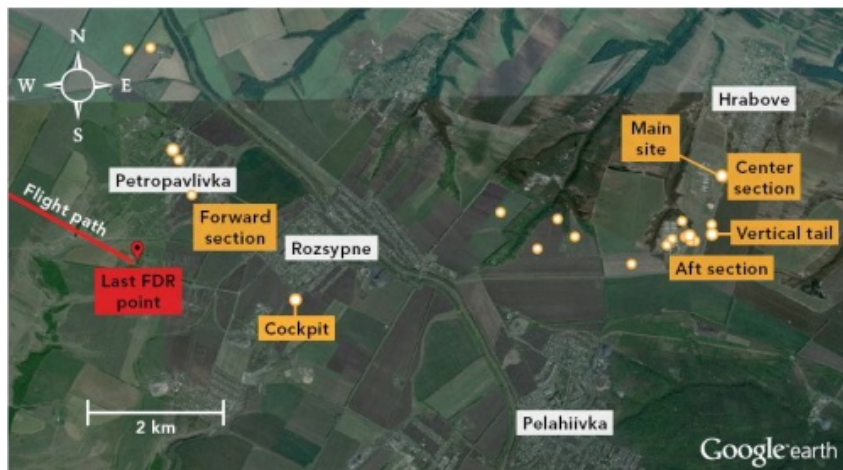
Szcątki malezyjskiego Boeinga zostały rozrzucone na obszarze ok. 50 km²

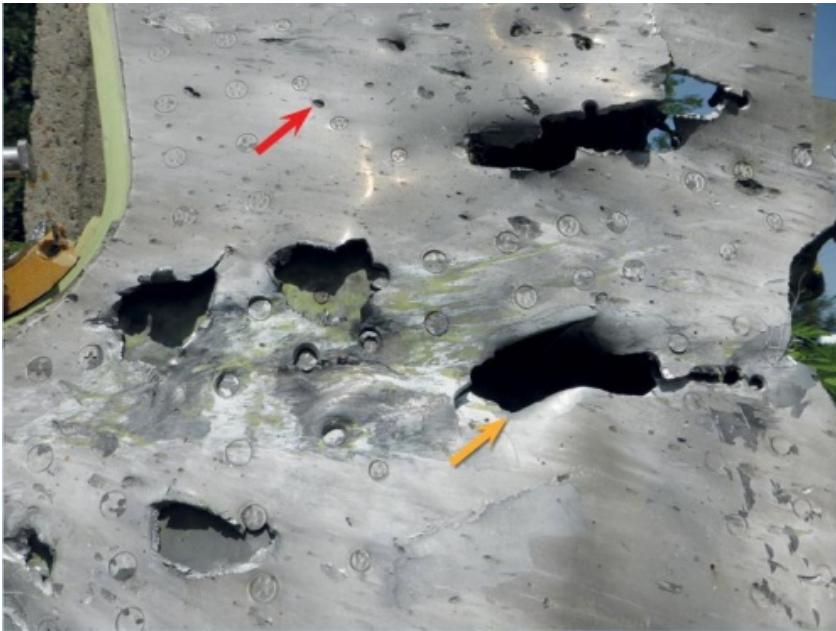
Część pokrycia przedniej części kadłuba, z wieloma otworami powstałymi wskutek działania wielu obiektów o dużej energii

Większe i mniejsze elementy malezyjskiego Boeinga zostały rozrzucone na obszarze ok. 50 km² pomiędzy miejscowościami Rozsypne i Hrabowe na wschodniej Ukrainie. Duże fragmenty przedniej części kadłuba znaleziono w okolicy Rozsypnego, 2,3 km na wschód od ostatniej pozycji samolotu zarejestrowanej przez FDR. Szczątki kabiny załogi mają wiele małych otworów i wgnieceń. Zespół śledczy nie miał możliwości dokładnego zanalizowania tych obiektów, jednak zdjęcia wskazują, że otwory i wgniecenia powstały wskutek zewnętrznego działania wielu obiektów o dużej energii.

Rozmieszczenie fragmentów samolotu na dużej powierzchni dowodzi, że rozpadł się on w powietrzu. Po odpadnięciu przedniej części kadłuba, pozostałe fragmenty kontynuowały lot po trajektorii balistycznej, do zderzenia z ziemią. Schemat zniszczenia przedniej części kadłuba i kabiny załogi nie wskazuje, że mogło ono nastąpić w wyniku awarii samolotu, zespołu napędowego, czy instalacji pokładowych.

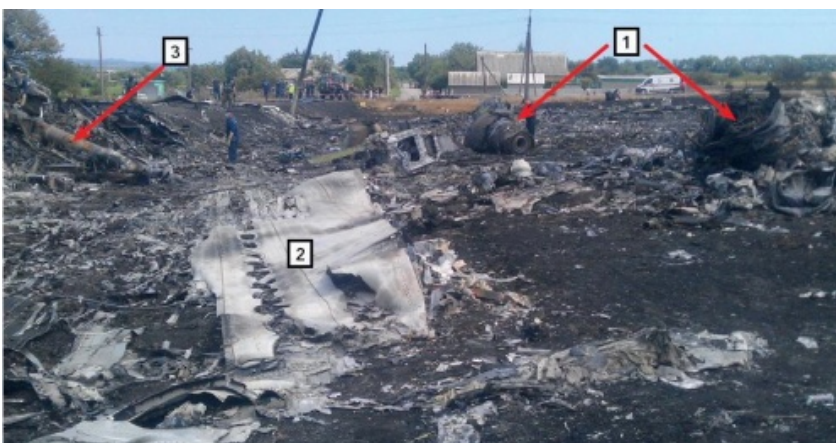
Miejsce upadku na ziemię środkowej i tylnej części samolotu. Widoczne są elementy silników (1), skrzydeł (2) i podwozia głównego (3)

Najwięcej fragmentów znaleziono nieopodal Hrabowego, 8,5 km od ostatniej pozycji samolotu. Były to elementy skrzydeł, silniki, podwozie główne i część kadłuba, które spłonęły po uderzeniu w ziemię. W tym samym rejonie znaleziono też fragmenty tylnej części kadłuba i usterzenia.

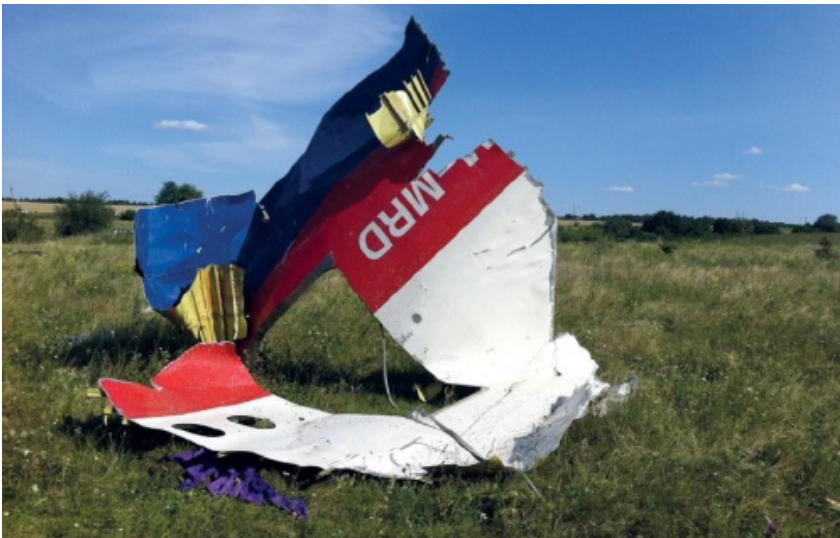
Tylna część kadłuba, z widocznymi znakami rejestracyjnymi / Zdjęcia: OVV
