Przyczyny katastrofy SSJ100 w 2024

Międzypaństwowy Komitet Lotniczy (MAK) ogłosił wyniki dochodzenia w sprawie katastrofy samolotu pasażerskiego SSJ100 (RA-89049) linii lotniczych Gazpromavia, która miała miejsce 12 lipca 2024 ([MAK o katastrofie SSJ 100, 2024-07-22](#)). Samolot spadł na las w pobliżu podmoskiewskiej miejscowości Apraksino w rejonie Kolomna. Zginęły wówczas 3 osoby, które nim leciały.

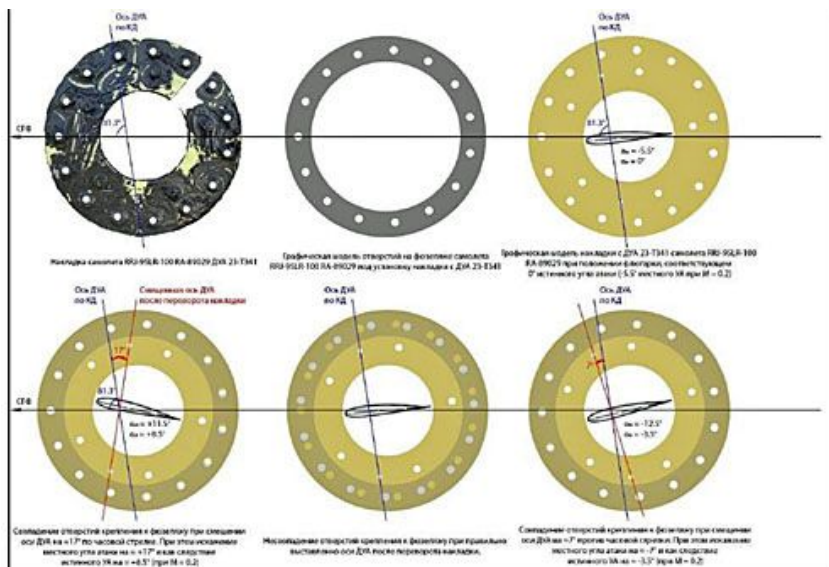
W wyniku symulacji graficznej obrotu nakładki wewnętrzną stroną zewnętrzną do wewnątrz (poprzez obrót jej o 180° wzdłuż osi podłużnej) ustalono, że przy takim obrocie nie jest możliwe zamontowanie nakładki z zachowaniem wymaganego kąta ustawienia DUA z powodu niedopasowania otworów mocujących nakładkę do kadłuba z otworami na samym kadłubie. W tym przypadku można ją zamontować na dwa sposoby: 1. Obracając oś DUA o $\approx 17^\circ$ zgodnie z ruchem wskazówek zegara (zwiększenie $\Delta\alpha_{m1} \approx +17^\circ$). 2. Obracając oś DUA o $\approx 7^\circ$ przeciwnie

do ruchu wskazówek zegara (zmniejszenie $\Delta\alpha_{m1} \approx -7^\circ$) / Ilustracja: MAK

Dochodzenie wykazało, że niedokładne wskazania kątów natarcia samolotu były wynikiem pomylenia nakładek DUA lewej i prawej strony samolotu podczas ich demontażu/montażu w wyniku naruszenia wymagań instrukcji obsługi technicznej eksploatacji SSJ100 podczas serwisowania w zakładach lotniczych w Łukowicach.

Dla załóg lotniczych wprowadzono specjalny biuletyn z opisem szczególnej procedury dotyczącej funkcji ograniczenia kąta natarcia oraz wskazówkami dla pilotów dotyczącymi postępowania w sytuacjach nietypowych. Linie lotnicze eksploatujące samoloty typu Superjet 100 muszą zapewnić kontrolę przestrzegania przez personel lotniczy nowych procedur regulacyjnych. Szczególną uwagę zwrócono na prace związane z demontażem i montażem czujników kąta natarcia. Ponadto zakładowi lotniczemu w Łukowicach zalecono pełne dostosowanie procedur przechowywania materiałów lotniczych i prowadzenia dokumentacji technicznej do dokumentów normatywnych. Wszystkie te środki mają na celu wyeliminowanie czynników, które przyczyniły się do wypadku.
