# Incydent z EF-18 w Leeuwarden

#Lotnictwo wojskowe 24 czerwca 2008

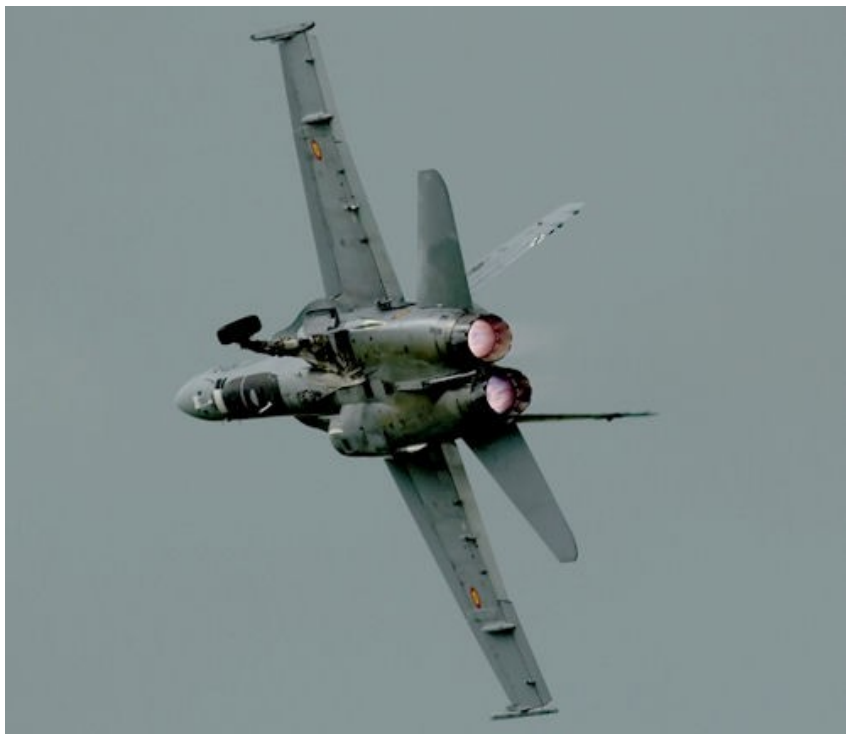
*Pilot hiszpańskiego Horneta nie mógł schować podwozia, ponieważ obsługa zapomniała wyjąć sworzeń zabezpieczający / Zdjęcie: Joris van Boven*

Tuż po efektownym starcie z użyciem dopalacza okazało się, że hiszpański pilot nie może schować lewej goleni podwozia głównego. Z tego powodu natychmiast przerwano pokazy. Hornet został skierowany na krąg nad lotniskiem, w trakcie którego

pilot wypuścił podwozie przednie i prawą goleń podwozia głównego. Następnie Hiszpan wykonał przelot nad lotniskiem na małej wysokości, aby obsługa naziemna mogła zobaczyć i potwierdzić wypuszczenie wszystkich goleni podwozia.

Po łagodnym lądowaniu samolot został poddany dokładnemu przeglądowi. Okazało się, że przyczyną niesprawności był nie wyjęty sworzeń zabezpieczający goleń podwozia.
