# Kulisy katastrofy F/A-18

#Lotnictwo wojskowe #Strategia i polityka 27 marca 2009

**Kolejne informacje o przebiegu ostatniego lotu wielozadaniowego F/A-18D, który rozbił się w grudniu 2008 w San Diego, zabijając 4 osoby, świadczą o poważnych błędach obsługi naziemnej, pilota i jego przełożonych.**

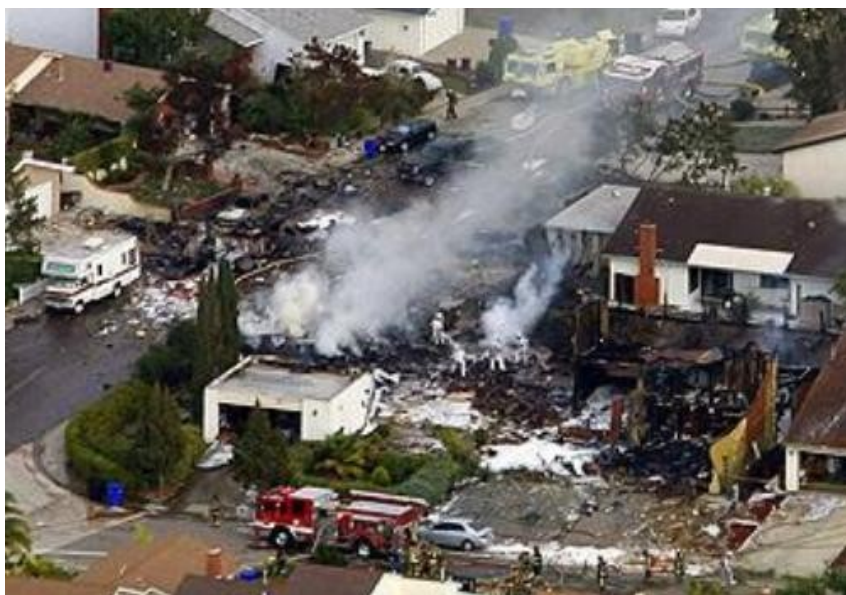
*Miejsce grudniowej katastrofy. Według konstatacji śledczych z lotnictwa US Marines, tragicznego wypadku można było uniknąć. Niestety, kilkakrotnie - i to w poważny sposób - zawiedli ludzie*
