# Zapisy rejestratorów A330-203

## **Francuska komisja badania wypadków lotniczych BEA, opublikowała dzisiaj wstępną informację o przebiegu lotu Airbusa A330-203, który rozbił się w 2009 nad Atlantykiem.**

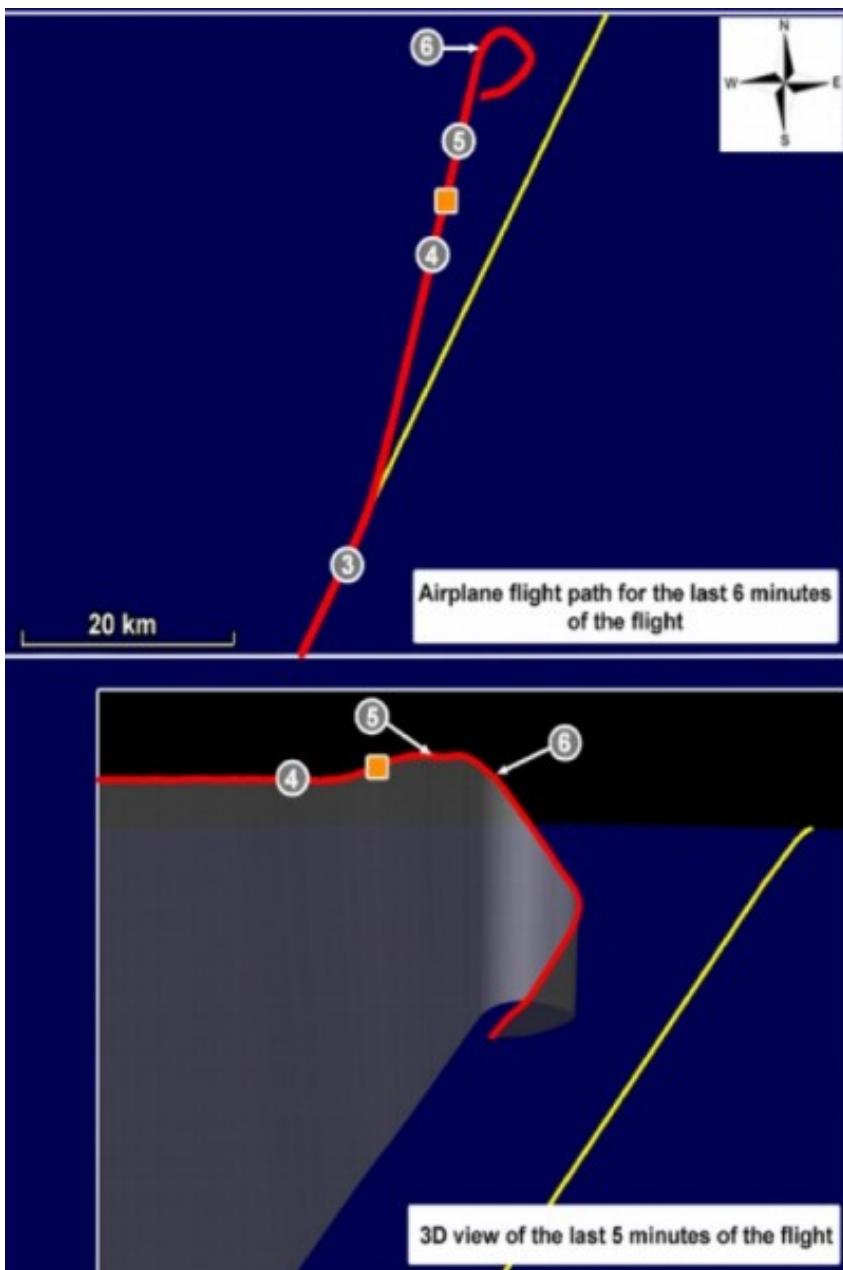
Graficzne przedstawienie ostatnich minut lotu. Cyframi zaznaczono kolejne wydarzenia: 3 - zmiana kursu o  $12^\circ$  w lewo, 4 - wyłączenie autopilota, 5 - początek sekwencji wznoszenia, w wyniku czego przekroczono krytyczny kąt natarcia skrzydeł, 6 - powrót kapitana do kokpitu. Na niższym rysunku widoczny tor opadania maszyny i niekontrolowany zwrot na południowy-zachód, zakończony uderzeniem w powierzchnię Atlantyku / Rysunek: BEA

Mimo niemal maksymalnych wartości ciągu silników, kąt natarcia przekroczył  $40^\circ$ , co oznaczało utratę siły nośnej. Samolot zaczął opadać, jednak nos maszyny nadal odchylony był ku górze, wychyły wzdłużne osiągnęły również  $40^\circ$ . Pilotowi udało się jedynie na chwilę ustabilizować Airbusa. Samolot nie był już wtedy sterowny.

W ciągu ostatnich 3,5 minut lotu Airbus samolot znajdował się po przekroczeniu krytycznych kątów natarcia i był niesterowny. Mimo tego pilot przez większą część krytycznego okresu starał się podnieść nos maszyny.
