Przeładowane akumulatory 787 ANA

#Lotnictwo cywilne 19 stycznia 2013

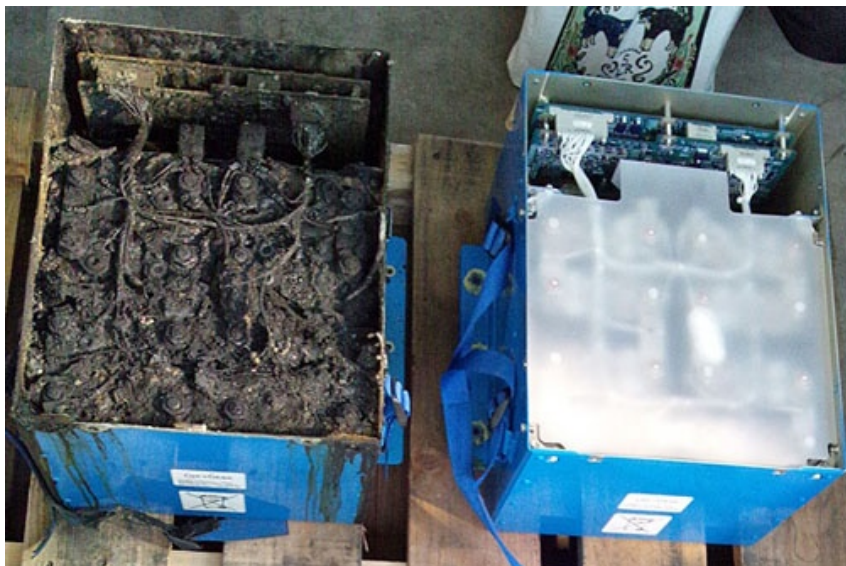
Japońscy specjaliści ustalili, że powodem uszkodzenia akumulatora Boeinga 787 All Nippon Airways, który musiał awaryjnie lądować 16 stycznia, było jego przeładowanie.

Porównanie nieuszkodzonego akumulatora Boeinga 787 z wypalonym akumulatorem samolotu tego typu należącego do ANA / Zdjęcie: JTSB

Po wydobyciu akumulatora z samolotu, stwierdzono, że jego masa wynosi ok. 4 kg mniej niż urządzenia nieuszkodzonego. Wnętrze akumulatora zostało zwęglone. Wypalony elektrolit znaleziono nie tylko w przedziale akumulatora, ale i w przewodach wentylacyjnych. Uszkodzenia są podobne, jak w przypadku akumulatora samolotu 787, który zapalił się podczas postoju na lotnisku w Bostonie ([Spalony akumulator Dreamlinera](#), 2013-01-15), co sugeruje, że przyczyny obu awarii są takie same.

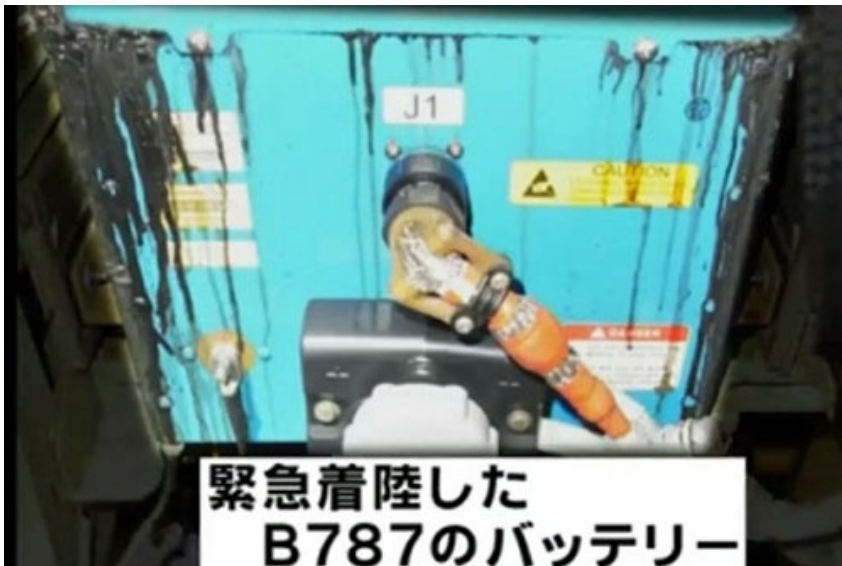
32-voltowy akumulator pod kabiną załogi w czasie feralnego lotu rozgrzał się do bardzo wysokiej temperatury. Wskutek tego wydostawał się z niego elektrolit pod wysokim ciśnieniem. Załoga zaobserwowała wówczas dym wydobywający się spod podłogi. Po awaryjnym wylądowaniu na lotnisku Takamatsu, pasażerowie i załoga opuścili pokład ([Uziemione Dreamlinery ANA i JAL](#), 2013-01-16). Samolot pozostał na lotnisku, gdzie jest poddawany badaniom przez specjalistów Japan Transport Safety Board (JTSB).

Wyciek elektrolitu akumulatora litowo-jonowego Boeinga 787 ANA / Zdjęcie: JTSC
