# Błędna specyfikacja powodem wypadków EC225

#Lotnictwo cywilne 22 marca 2013

**Według brytyjskiej komisji badania wypadków lotniczych ubiegłoroczne incydenty z udziałem EC225 spowodowane były także błędną specyfikacją przełączników w instalacji olejowej.**

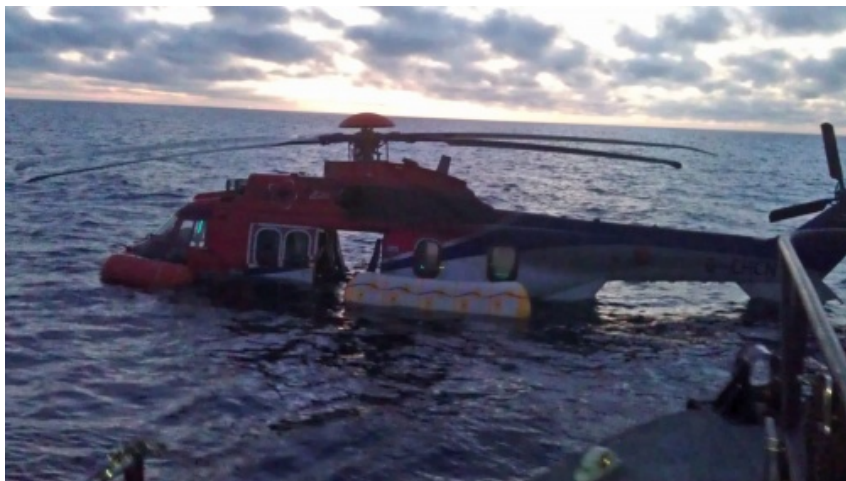
*EC225 G-CHCN, który awaryjnie wodował na Morzu Północnym w ub. r. z powodu uszkodzenia wału przekładni głównej i błędnych wskazań ostrzegawczych / Zdjęcie: news.stv.tv*

Wprowadzona w 2010 modyfikacja awaryjnej instalacji olejowej spowodowała zmianę podłączenia przewodów elektrycznych niektórych przełączników, wchodzących w skład tejże instalacji. Jednak nie zostało to uwzględnione w dokumentacji technicznej wysyłanej do ich producenta.

Z tego powodu przełącznik ciśnieniowy powodował zaświecenie się lampki ostrzegawczej instalacji olejowej przekładni głównej już 30 s po jej uruchomieniu. W takiej sytuacji wymagane było natychmiastowe lądowanie.

Jak wiadomo, podstawową przyczyną wypadków obydwu brytyjskich EC225 ([Niebezpieczne EC225?](#), 2012-11-11) były pęknięcia wału przekładni kątowej, skutkujące awarią podstawowej instalacji olejowej. Jednak awaryjna instalacja olejowa działała wówczas nadal, a błędne ostrzeżenie uniemożliwiało pilotom podjęcie właściwego działania.

Eurocopter wydał już w tej sprawie Biuletyn Obsługowy, zobowiązujący do odpowiedniego podłączenia przewodów i przełączników, który EASA uznała za obowiązkowy do wykonania.
