Błędy załogi powodem wypadku B-1B

#Lotnictwo wojskowe #Publikacje #Wypadki 28 lipca 2024

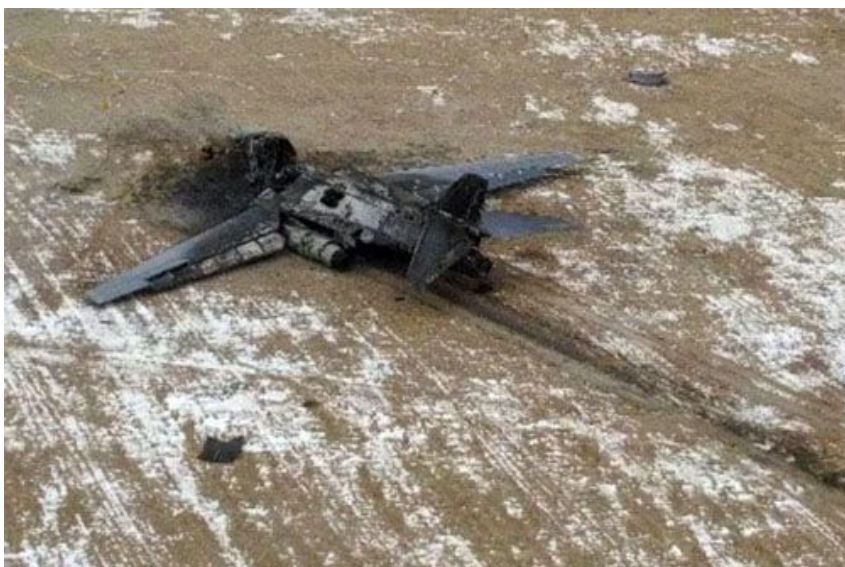
Spalony wrak bombowca B-1B 34th Bomb Squadron, który rozbił się 4 stycznia 2024 podczas lądowania w bazie lotniczej Ellsworth w Dakocie Południowej / Zdjęcie: USAF

Z raportu komisji dochodzeniowej ds. wypadków, kierowanej przez płk. Ericka Lorda, wynika, że załoga B-1B nie potrafiła właściwie zarządzać prędkością lotu bombowca i kątem podejścia podczas lądowania. Jako pozostałe przyczyny wypadku wskazano złe warunki pogodowe, brak dyscypliny, słabe zarządzanie zasobami i komunikacją oraz *kulturę organizacyjną tolerującą zanikające umiejętności lotnicze*. Skrytykowano też brak skutecznego nadzoru nad operacjami lotniczymi 34th Bomb Squadron i brak komunikacji na temat lotniska i warunków pogodowych 28th Operations Support Squadron.

Z raportu wynika, że podczas podejścia do lądowania pilot zmniejszył przepustnicę silnika trzy razy, aby zmniejszyć prędkość bombowca i utrzymać odpowiedni kąt. Ale kiedy wiatr się ustabilizował, pilot nie zwiększył ciągu, aby przywrócić odpowiednią prędkość lotu. Samolot zszedł poniżej prawidłowej ścieżki schodzenia i zabrakło mu ciągu. 4 sekundy przed katastrofą pilot instruktor na pokładzie krzyknął *wznoś się, wznoś się, wznoś się* i powtórzył to 2 sekundy później. Po drugim wezwaniu instruktora do wznoszenia pilot włączył dopalacze i cofnął drążek sterowniczy, ale w tym momencie bombowiec był już niesterowny. B-1B najpierw uderzył w ziemię około 30 m przed pasem startowym. Następnie załoga katapultowała się. Bombowiec przeleciał jeszcze około 1,5 km nad pasem startowym, skręcając w lewo, zanim zatrzymał się w płomieniach między dwoma pasami startowymi.
