# Od MUH-1 odpadł wirnik

#Lotnictwo wojskowe #Wypadki 21 lipca 2018

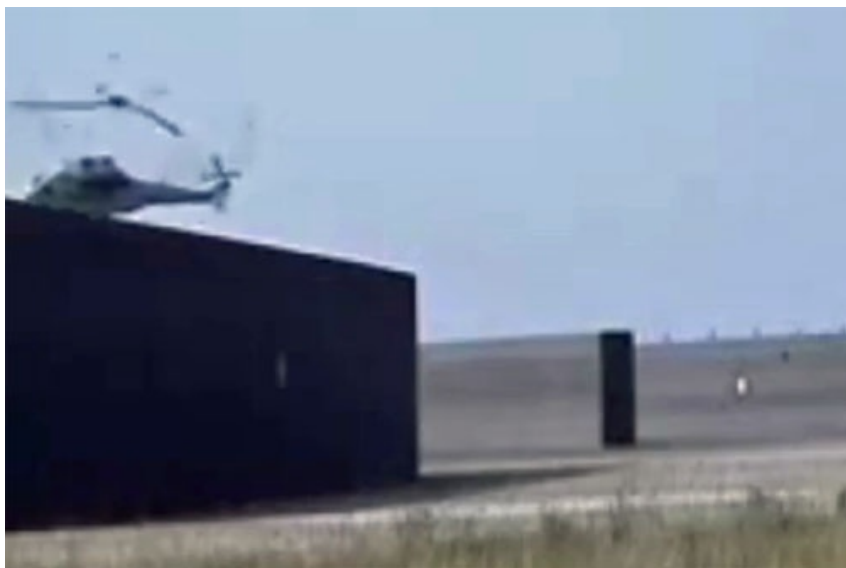
**Z nagrań udostępnionych w mediach społecznościowych wynika, że do katastrofy śmigłowca morskiego KAI MUH-1 Marineon z 17 lipca 2018 ([Rozbił się MUH-1 Marineon, 2018-07-17](#)) doszło z powodu oderwania wirnika nośnego. Odpadł on kilka sekund po starcie, gdy śmigłowiec znalazł się nad hangarem, na wysokości ok. 10 m. Kadłub spadł wówczas na ziemię i rozbił.**

*Ułamek sekundy po oderwaniu wirnika od śmigłowca MUH-1, który wystartował do lotu próbnego po naprawie / Zdjęcie: bemil.chosun*

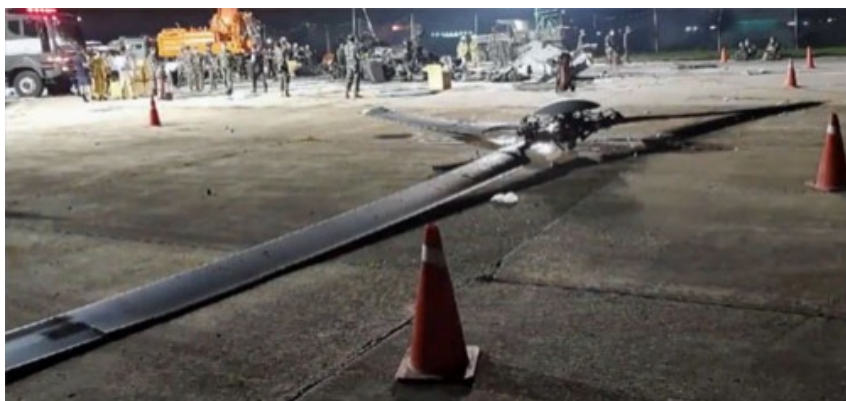
*Wirnik, który odezwał się od feralnego śmigłowca KAI MUH-1 / Zdjęcie: bemil.chosun*

Nie wiadomo, co było przyczyną oderwania się wirnika. Możliwy jest błąd konstrukcyjny lub – bardziej prawdopodobna – pomyłka obsługi. Sprawę bada specjalna komisja z udziałem specjalistów południowokoreańskiej piechoty morskiej.
