# ILE POWINIEN WIEDZIEĆ KAŻDY PILOT?

20 marca 2019

**Ubiegłoroczna katastrofa Boeinga 737 MAX 8 linii Lion Air pokazała jak skomplikowane są współczesne duże samoloty komunikacyjne i jakim ryzykiem obarczony jest zawód pilota liniowego.**

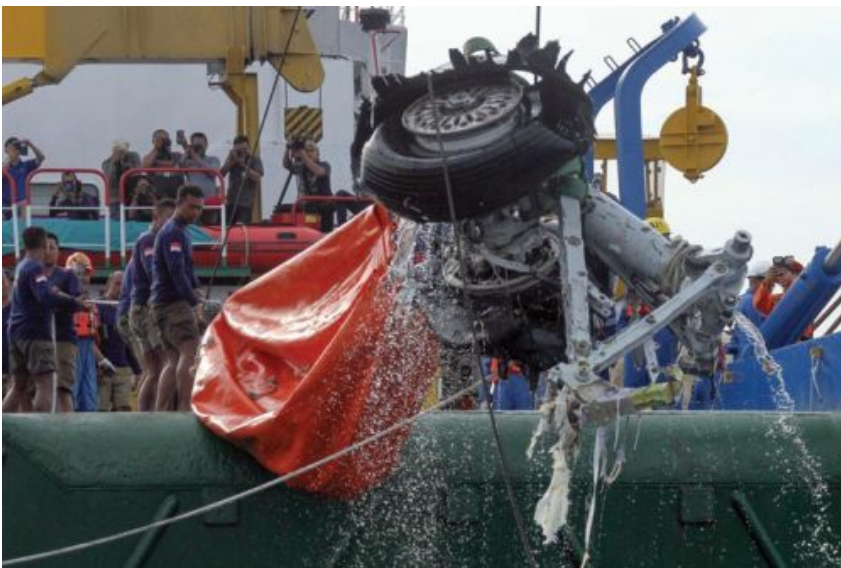
*Zespół goleni podwozia głównego  
wyłowiony z morza po katastrofie lotu  
LNI610 / Zdjęcie: Internet*

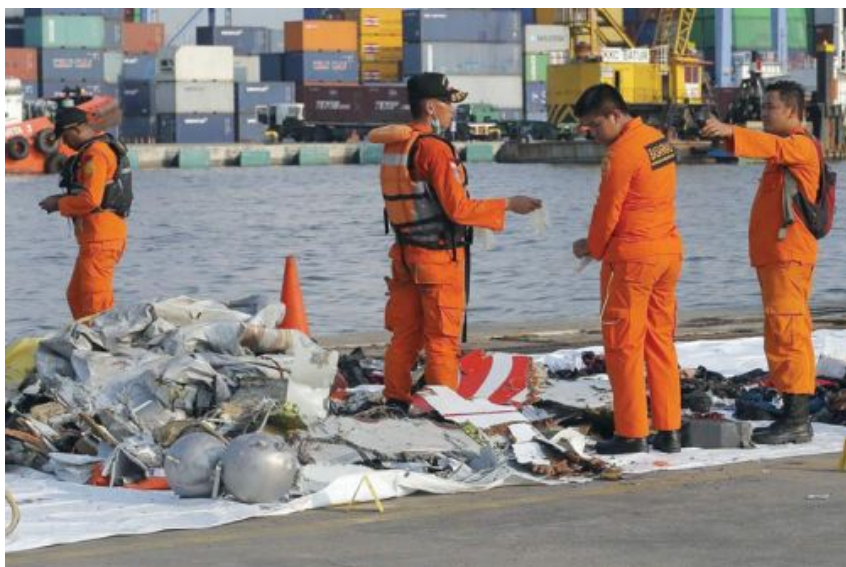
Członkowie komisji badającej katastrofę lotu LNI610 podczas wstępnej identyfikacji szczątków samolotu PK-LQP / Zdjęcie: Internet

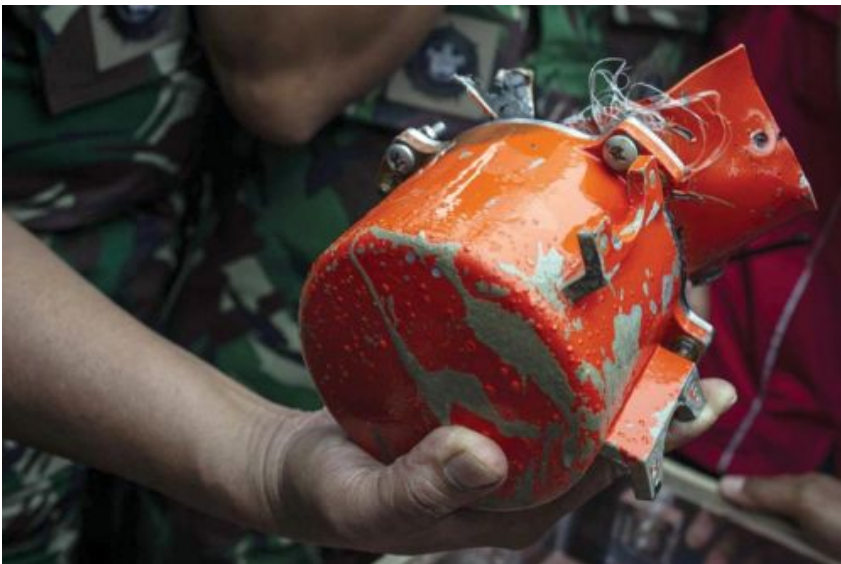
*Rejestrator rozmów w kabinie (CVR – Cockpit Voice Recorder) wyłowiony ze szczątków samolotu PK-LQP / Zdjęcie: Internet*

14 grudnia ogłoszono, że Lion Air przeznaczyły 2,8 mln USD na drugą próbę odnalezienia CVR, z użyciem specjalnej łodzi. Działania rozpoczęto 20 grudnia i zakończono 3 stycznia br. bez powodzenia. 8 stycznia 2019 Komite Nasional Keselamatan Transportasi (KNKT, Narodowy Komitet ds. Bezpieczeństwa Transportu) ogłosił, że wznowi poszukiwanie CVR, wykorzystując własne fundusze, po wypożyczeniu jednego z okrętów indonezyjskiej marynarki wojennej. Przedsięwzięcie zostało uwieńczone sukcesem – CVR został odnaleziony już 14 stycznia na głębokości 30 m w pobliżu miejsca katastrofy, uwięziony pod 8 m mułu.

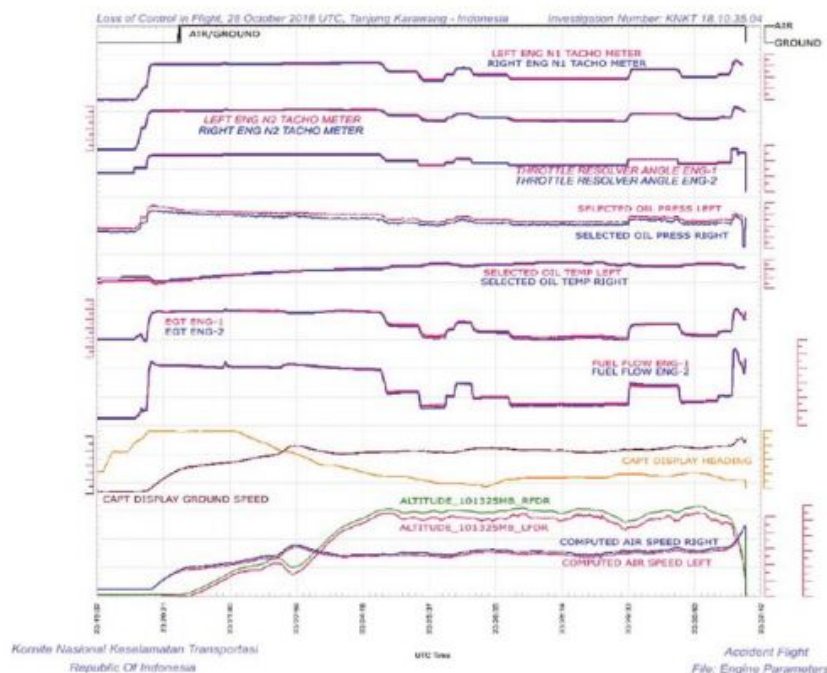
Parametry pracy zespołu napędowego LNI610 z dn. 29 października 2018 / Ilustracja: KNTK

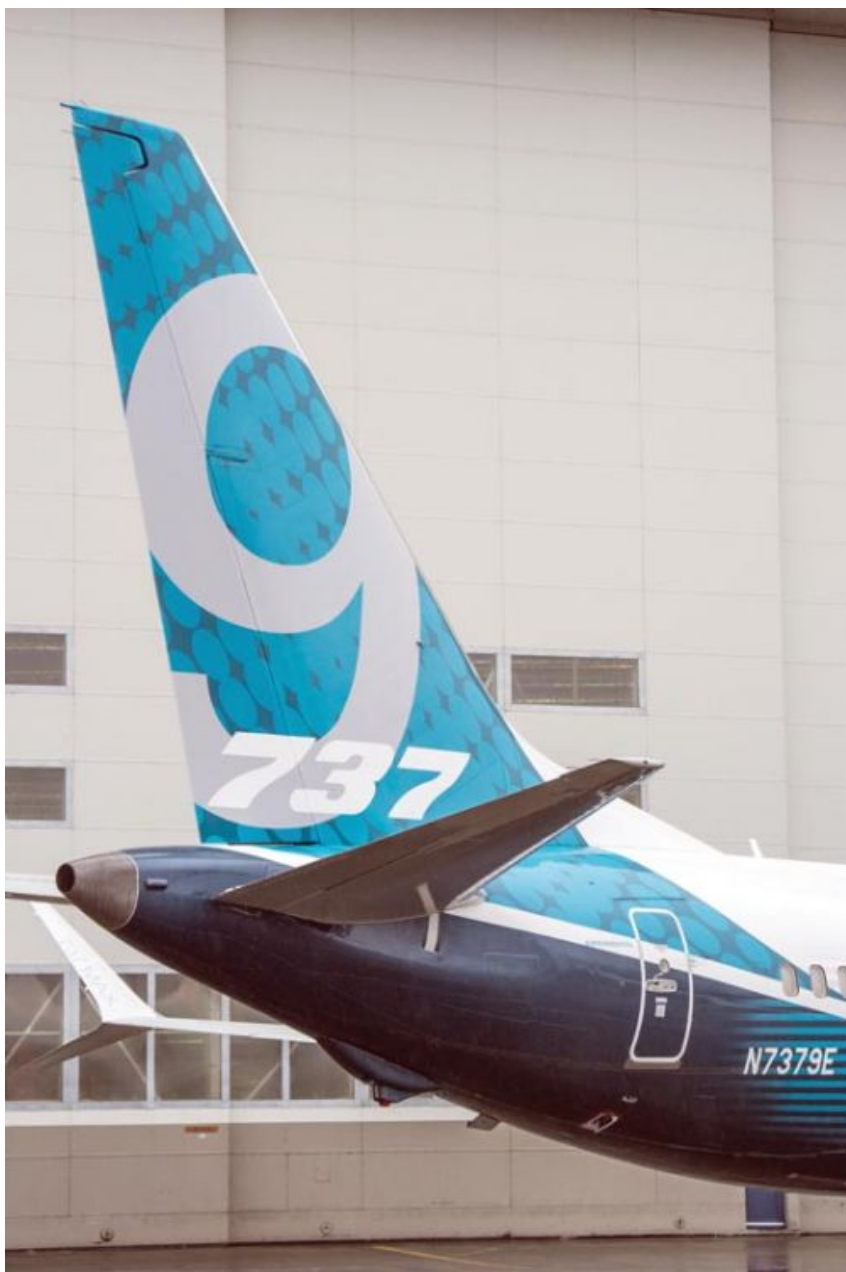
*Usterzenie samolotu Boeing 737 MAX.  
Widoczny zakres zmian kąta  
zaklinowania statecznika poziomego /  
Zdjęcie: Boeing*

W biuletynie zwrócono uwagę, że może to nastąpić tylko podczas ręcznego sterowania samolotem. Jak podaje biuletyn, w przypadku błędnych wskazań kąta natarcia układ wyważenia statecznika poziomego może spowodować przestawienie wyważenia w położenie *ciężki na nos* przez okres maksymalnie 10 s. Jego działanie może być zatrzymane i odwrócone (położenie *ciężki na ogon*) przez włączenie przełączników elektrycznego układu zmiany kąta zaklinowania statecznika poziomego, ale może być wznowione w czasie 5 s po zwolnieniu przełączników elektrycznego układu zmiany kąta zaklinowania statecznika poziomego. Samoczynne włączanie układu może się powtarzać, chyba że układ kąta zaklinowania statecznika poziomego zostanie wyłączony przy pomocy obydwu bezpieczników odcinających jego zasilanie, zgodnie z procedurami listy kontrolnej czynności nienormalnych w przypadku niekontrolowanego działania statecznika poziomego. Możliwe jest, że mimo przeciwdziałania pilota przy pomocy układu zmiany kąta zaklinowania statecznika poziomego, gdy obydwa bezpieczniki odcinające jego zasilanie są rozłączone,

statecznik osiągnie położenie skrajne dla wyważenia *ciężki na nos*.

Producent zaleca, aby w przypadku samoczynnego przestawienia wyważenia w położenie *ciężki na nos* w połączeniu z jednym lub więcej w/w komunikatów lub efektów, należy wykonać procedurę z listy kontrolnej czynności nienormalnych w przypadku niekontrolowanego działania statecznika poziomego, upewnić się, że bezpieczniki odcinające jego zasilanie są rozłączone i pozostają w takim położeniu przez pozostałą część lotu. Początkowo konieczne będą większe siły na wolancie, aby przezwyciężyć już działający układ zmiany kąta zaklinowania statecznika poziomego dążący do położenia *ciężki na nos*. Do zneutralizowania sił na wolancie można użyć elektrycznego układu zmiany kąta zaklinowania statecznika poziomego przed wyłączeniem bezpieczników. Po wyłączeniu bezpieczników można używać ręcznego układu zmiany kąta zaklinowania statecznika poziomego.
