## BŻ-1 Gil odremontowany

W krakowskim Muzeum Lotnictwa Polskiego zakończył się proces renowacji najstarszego polskiego śmigłowca BŻ-1 Gil. Wyremontowany eksponat powrócił do ekspozycji, gdzie będzie dostępny po ponownym otwarciu muzeum.

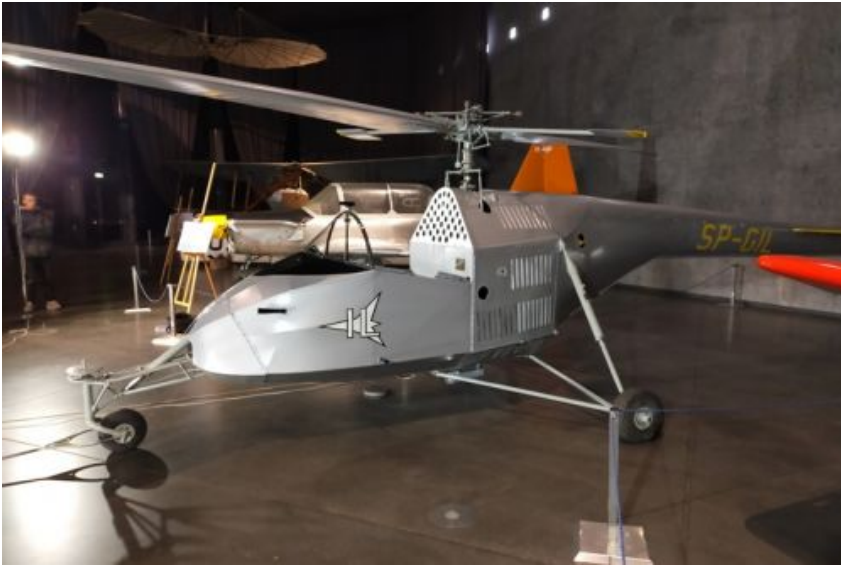
*Za remont BZ-1 GIL odpowiadała spółka Feniks Reco, która pod nadzorem konserwatorskim pracowników MLP wykonała większość prac / Zdjęcia: Feniks-Reco*

Doświadczalny śmigłowiec typu BZ-1 Gil (SP-GIL) jest unikatem. Egzemplarz znajdujący się w MLP jest jedynym zachowanym na świecie. Wiropląt pozostawał w stanie zachowania z remontu w 1989. Naprawy wymagały liczne uszkodzenia strukturalne oraz powierzchniowe. Silnej degradacji uległy warstwy malatury. W szczególnie złym stanie znajdował się silnik oraz przekładnie wirnika. Również kadłub wymagał całkowitej wymiany pokrywającego go płótna.
