# Przyczyny utraty USS Bonhomme Richard

#Marynarka wojenna #Wypadki 22 października 2021

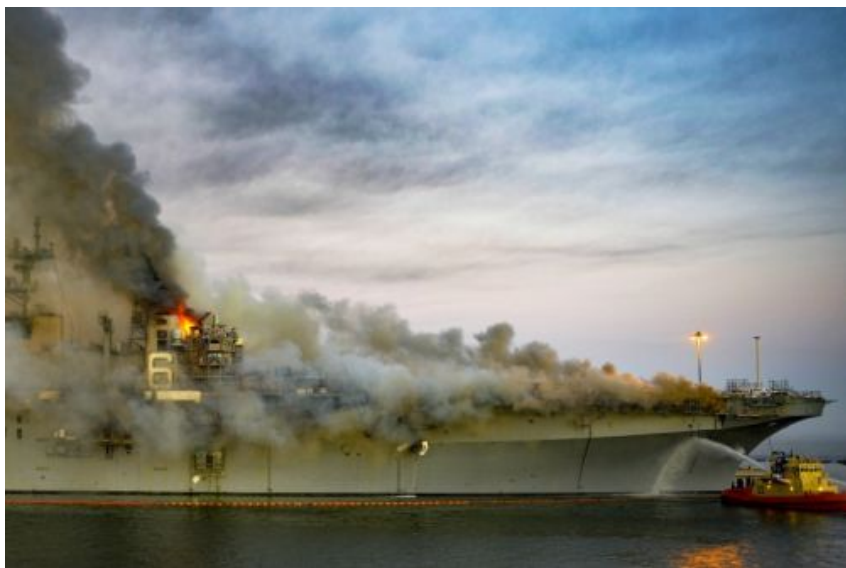
*USS Bonhomme Richard zapalił się w czasie modernizacji mającej przystosować go do przyjmowania samolotów F-35B / Zdjęcie: US Navy*
