Rozbił się Schleicher ASW-19B

#Lotnictwo cywilne #Sporty lotnicze #Wypadki 18 kwietnia 2022

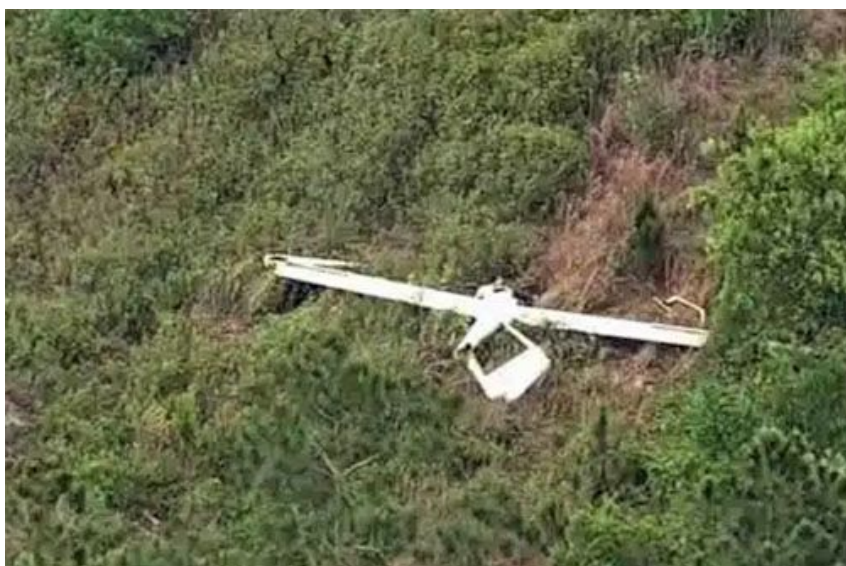
16 kwietnia 2022 ok. 13:15 czasu lokalnego z lotniska Jacksonville-Herlong Recreational na Florydzie startował do lotu treningowego szybowiec Schleicher ASW-10B. Tuż po oderwaniu od pasa, na wysokości ok. 50 metrów szybowiec odłączył się od samolotu holującego. W niesterownym locie zaczął nurkować i uderzył w ziemię.

Wrak szybowca Schleicher ASW-10B, który rozbił się po starcie z lotniska Jacksonville-Herlong na Florydzie / Zdjęcie: sky4
