Azot zamiast tlenu - przyczyna katastrofy Su-30

#Lotnictwo wojskowe #Wypadki 4 sierpnia 2025

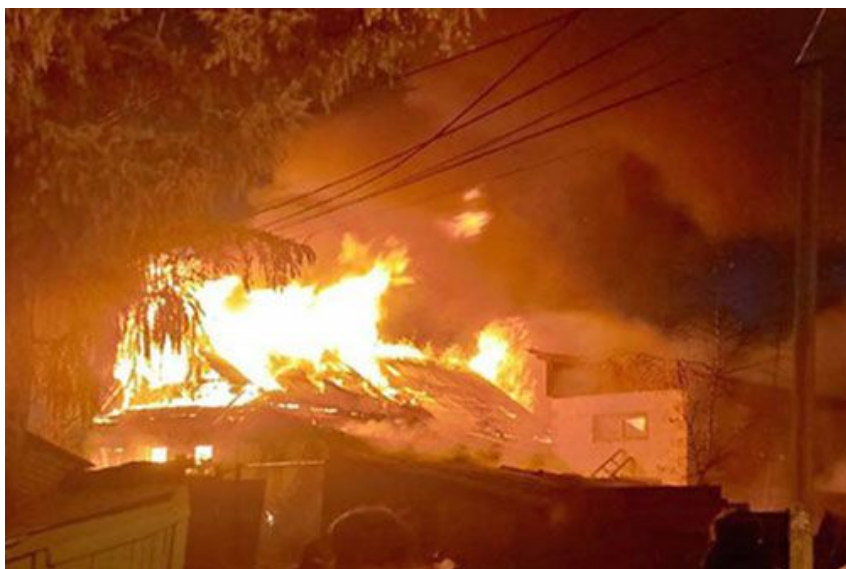
Aleksiej Aleksandrow, szef Wschodniego Międzyregionalnego Wydziału Śledczego Transportu, poinformował, że bezpośrednią przyczyną katastrofy myśliwca wielozadaniowego Su-30SM, który rozbił się jesienią 2022 w Irkucku, był azot podawany członkom załogi samolotu zamiast tlenu z instalacji pokładowej. Zgodnie z ekspertyzą techniczną, spowodowało to utratę przez nich przytomności. W efekcie w ostatniej fazie lotu samolot nie był pilotowany.

Pożar wywołany upadkiem myśliwca Su-30SM na budynek mieszkalny w Irkucku / Zdjęcie: kadr z filmu - kanał Telegram

Su-30SM wykonywał lot próbny i nie miał na pokładzie amunicji. Z powodu błędu personelu naziemnego podczas przygotowań do lotu do instalacji tlenowej podłączono butlę z azotem. Gdy piloci utracili przytomność, samolot rozbił się po wyczerpaniu paliwa.
