Wstępny raport z katastrofy Boeinga 787

#Lotnictwo cywilne #Transport lotniczy #Wypadki 12 lipca 2025

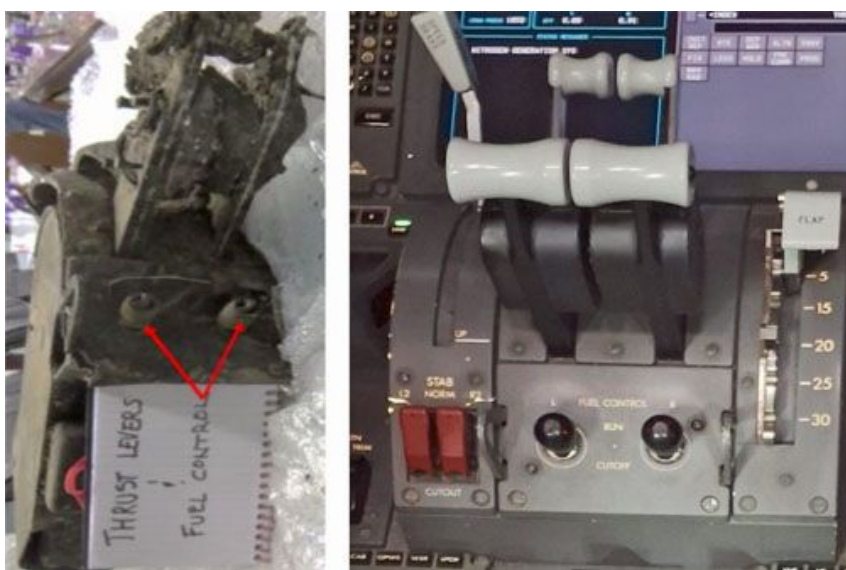
Według raportu, wyłącznik sterujący przepływem paliwa do lewego silnika został przestawiony z położenia RUN (praca) w pozycję CUTOFF (odcięcie) 4 sekundy po tym, jak koła podwozia oderwały się od pasa startowego, a wyłącznik prawego silnika przestawiono sekundę później. Niemal natychmiast pierwszy pilot zapytał drugiego, dlaczego przestawił wyłączniki. Ten odpowiedział, że tego nie zrobił.

Panel sterowania silnikami uległ znacznemu uszkodzeniu po pożarze. Można jednak ocenić, że obie dźwignie ciągu znajdowały się w pobliżu położenia tylnego (bieg jałowy). Z kolei dane z rejestratora parametrów lotu (EAFR) wykazały, że dźwignie ciągu pozostawały w położeniu przednim (ciąg startowy) aż do uderzenia. Oba przełączniki sterowania paliwem znajdowały się w pozycji RUN. Dźwignie odwracacza ciągu były wygięte, ale znajdowały się w pozycji schowanej / Ilustracja: AAIB (India)

Przełączniki sterujące dopływem paliwa do silników Boeinga 787 znajdują się bezpośrednio pod dźwigniami sterowania ciągiem. Muszą zostać podniesione, zanim zostaną przesunięte w pozycję odcięcia. To oznacza, że zmiana ich położenia była intencjonalna.
