Oderwanie pylonu silnika przyczyną katastrofy MD-11F

#Lotnictwo cywilne #Służby państwowe #Wypadki 22 listopada 2025

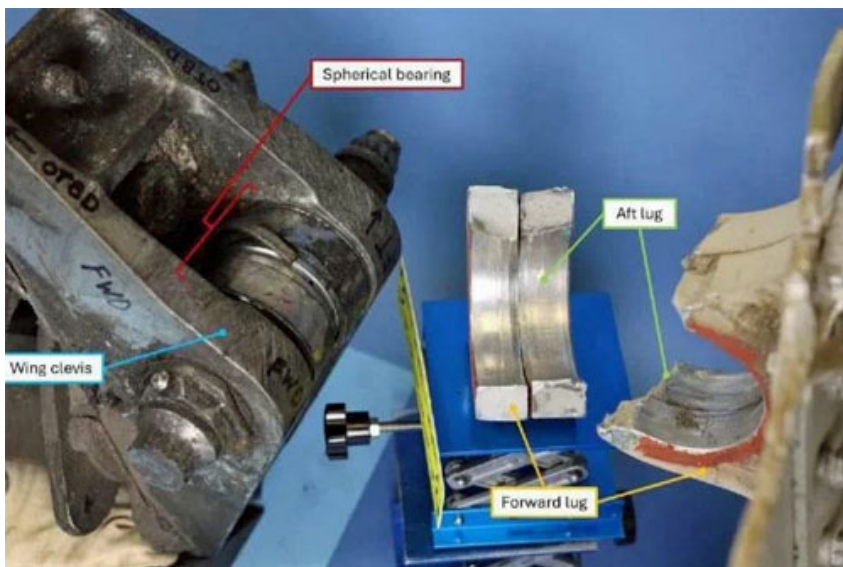
Zniszczenia okuć pylonu lewego silnika samolotu UPS MD-11F, który rozbił się 4 listopada 2025 na międzynarodowym lotnisku im. Muhammada Alego w Louisville / Ilustracja: NTSB

Badanie mocowań lewego pylonu ujawniło liczne uszkodzenia. NTSB poinformowała, że zarówno przednie, jak i tylne okucia

mocowania lewego pylonu uległy pęknięciu. Śledczy zidentyfikowali ślady pęknięć zmęczeniowych, a także uszkodzenia spowodowane przeciążeniami. W efekcie powstałych zniszczeń silnik i pylon oderwały się od lewego skrzydła i zatoczyły nad nim łuk, po czym spadły na ziemię.

Mocowanie pylonów silników podlega okresowym, ogólnym i szczegółowym kontrolom wizualnym. Ostatnia kontrola wizualna mocowania w feralnym samolocie miała miejsce w październiku 2021, a wymagane smarowanie łączników oporowych i łożysk sferycznych przeprowadzono 18 października 2025, zaledwie kilkanaście dni przed wypadkiem. Nie wiadomo dlaczego w czasie przeglądów niczego nie wykryto.

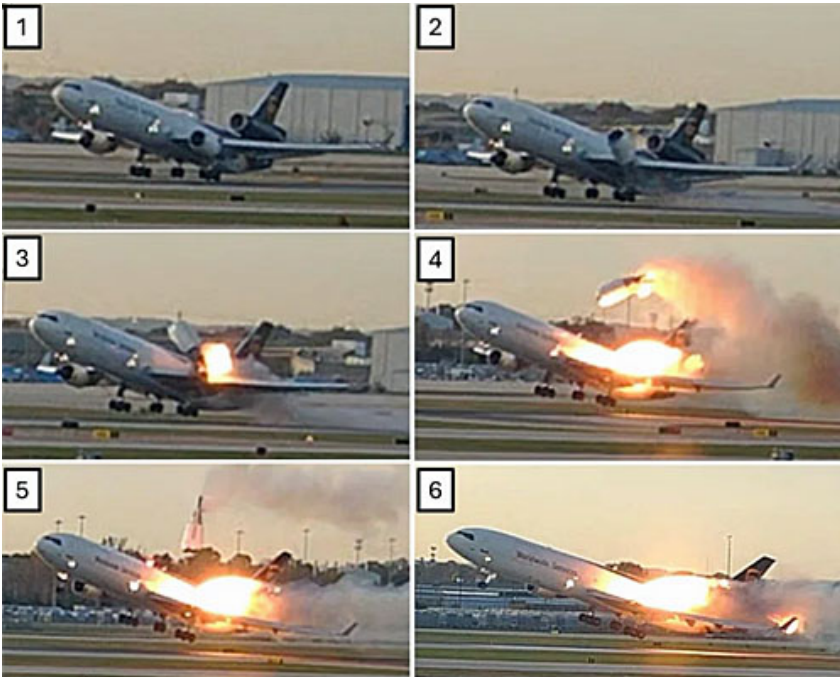
NTSB opublikowała zdjęcia pokazujące proces odrywania się pylonu lewego silnika samolotu UPS MD-11F i to jak płonący silnik przelatuje nad skrzydłem / Ilustracja: NTSB

8 listopada FAA wydała Dyrektywę w sprawie Zdatości do Lotu w Sytuacjach Awaryjnych 2025-23-51, zakazującą lotów samolotów MD-11 i MD-11F do czasu

zakończenia inspekcji i podjęcia działań naprawczych zatwierdzonych przez Dział Ciągłego Bezpieczeństwa Operacyjnego (Continued Operational Safety Branch). Dyrektywa zastępująca tę pierwotną, wydana 14 listopada, rozszerzyła zakres zakazu o samoloty serii DC-10 ze względu na podobną konstrukcję pylonów. Zgodnie z rekomendacją Boeinga, UPS uziemił swoje MD-11, które stanowią 9% jego floty, już 7 listopada.
