## Kolejne problemy z F-35B

#Lotnictwo wojskowe #Przemysł zbrojeniowy #Strategia i polityka 18 listopada 2010

**Jedna z kluczowych części myśliwca F-35B uległa uszkodzeniu w czasie prób zmęczeniowych. Samoloty doświadczalne zostały uziemione.**

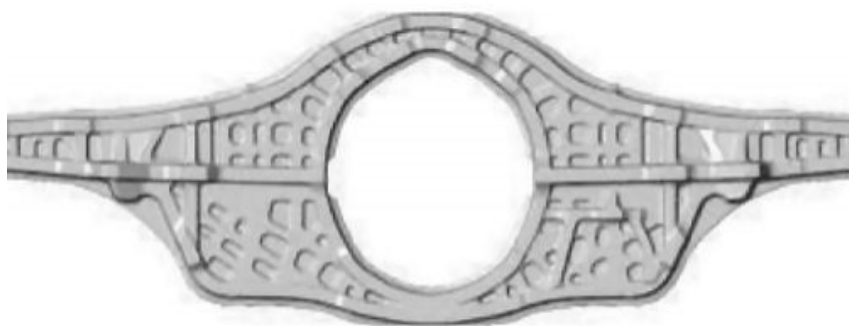
**STOVL 496 bulkhead, 19.6 x 6.5 ft**

W jednej z tylnych wręg myśliwca Lockheed Martin F-35B BH-1, przeznaczonego do prób naziemnych, pojawiło się poważne pęknięcie zmęczeniowe po zaledwie 1500 h

badań. Tymczasem zgodnie z projektem, element ten powinien wytrzymać zmienne obciążenia przez co najmniej 8 tys. h, a po uwzględnieniu współczynnika bezpieczeństwa, równego w tym wypadku 2, aż 16 tys. h. Wynik próby oznacza, że wytrzymałość zmęczeniowa wręgi okazała się mniejsza niż 10% wymaganej wartości.

Feralna wręga - STOVL 496 została zmodyfikowana w latach 2004-2005. Pierwotnie wykonywano ją z odkuwki tytanowej. Dla zmniejszenia kosztów i masy samolotu tytan zastąpiono duraluminium. Nową odkuwkę dostarcza Alcoa Power and Propulsion. W pozostałych odmianach F-35 - A i C, pozostawiono wręgi tytanowe (nr 472).

Według inżynierów Lockheed Martina, pęknięcie wręgi znaleziono w czasie specjalnej kontroli. Na razie nie wiadomo, czy jest to efekt błędu konstrukcyjnego, wady materiałowej czy niedotrzymania warunków technologicznych. W grę wchodzi też niewłaściwa metodologia prób.

Jeśli okazałoby się, że to jednak błąd konstrukcyjny, wykryte uszkodzenie może poważnie skomplikować realizację programu budowy F-35B. Niezbędne będzie poważne ograniczenie obciążeń lotnych samolotu lub wprowadzenie istotnych zmian w konstrukcji, a tym samym w linii produkcyjnej F-35B. Tymczasem 6 F-35B fazy LRIP-2 jest prawie gotowych, a kolejnych 9 z 17 z partii LRIP-3 ma wkrótce służyć do szkolenia operacyjnego w USMC. Ich modyfikacja (naprawa) może być bardzo skomplikowana i kosztowna. Na pewno opóźni się też dostawa samolotów transzy LRIP-4.
