# Katastrofa Mi-17 w Macedonii

#Lotnictwo wojskowe 12 lipca 2014

**W Macedonii rozbił się policyjny śmigłowiec Mi-17. W katastrofie zginęły cztery osoby znajdujące się na jego pokładzie.**

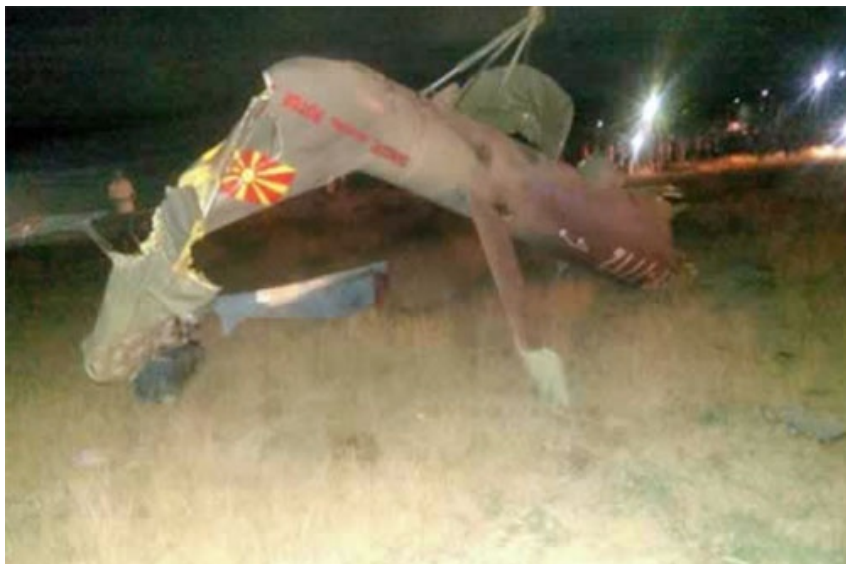
*Szczątki rozbitego śmigłowca. Z Mi-17 w całości pozostała tylko belka ogonowa. Na pokładzie znajdowały się cztery osoby: Dragi Micev (45 lat) (dowódca), Marjan Trajkovic (47), Iljo Lopaticki (46) i Tode Oreskov (44)*

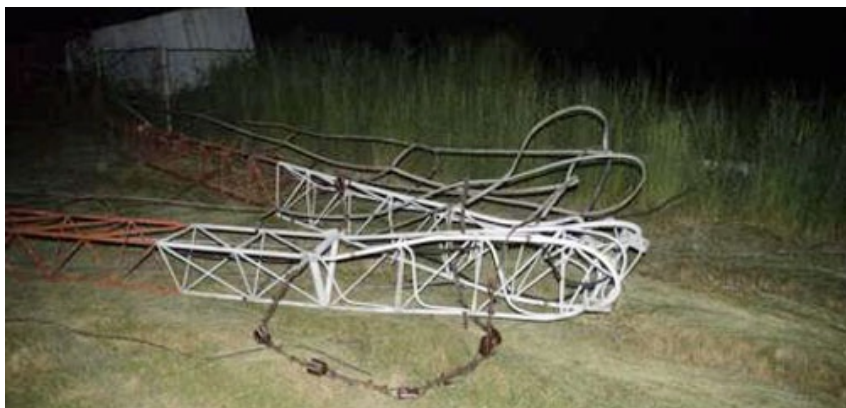
10 lipca późnym wieczorem śmigłowiec Mi-17 należący do policji Macedonii wykonywał lot treningowy na trasie Skopje-Kavadarci-Walandowo-Strumica-Bierovo-Delczewo i z powrotem, podczas którego piloci szkolili się w pilotażu przy użyciu noktowizyjnych wzmacniaczy obrazu ([Nowe centrum szkolenia w Macedonii](#), 2014-03-31; [Modernizacja po macedońsku](#), 2014-07-03). Do katastrofy doszło ok. 22:00 w strefie przemysłowej w okolicach miejscowości Strumica, 170 km na południowy wschód od Skopje. Według naocznych świadków śmigłowiec w ciemnościach zahaczył o antenę o wysokości 120 metrów. Po upadku na ziemię spłonął. Na ziemi nie odnotowano ofiar. Zniszczeniu uległa kratownicowa konstrukcja anteny radiowej SB.

*Zniszczona po uderzeniu śmigłowca 120-metrowa antena radiowa SB / Zdjęcie: press24*

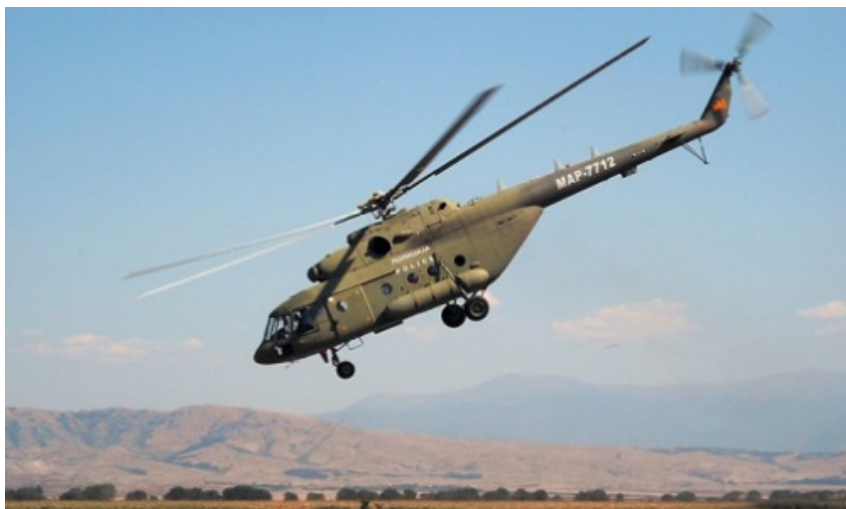
*Rozbity śmigłowiec Mi-17W-5 (MAP-7712) należał do Jednostki Śmigłowcowej Policji Macedonii Jastrebi (Jastrzębie). Wiropląt używany był od marca 2009. Czas nalogu wynosił 312 h*

Rozbity śmigłowiec to Mi-17W5 nr rej. MAP-7712. Należał do Jednostki Śmigłowcowej Policji Macedonii *Jastrebi* (*Jastrzębie*). Wyprodukowano go w 2008. Do Macedonii trafił

w marcu 2009. Czas nalogu wynosił 312 h. 17 maja 2014 pomyślnie przeszedł przegląd techniczny, dokonywany standardowo po osiągnięciu 300 h nalogu.

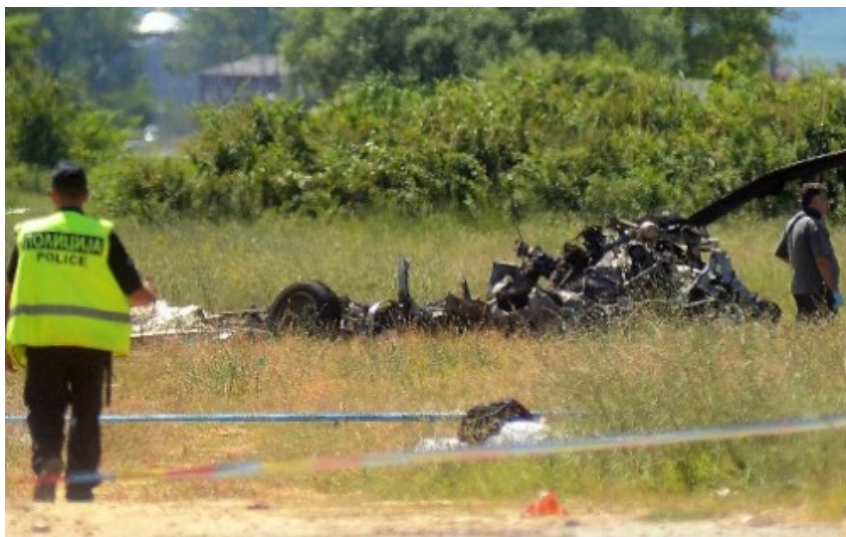
*Do zbadania przyczyn wypadku powołano specjalną komisję, która przeanalizuje m.in. dane zebrane z rejestratora parametrów lotu (Flight Data Recorder, FDR) oraz zapisy rozmów pilotów (Cockpit Voice Recorder, CRV). Nieoficjalnie uważa się, że do wypadku mogło doprowadzić nie działające oświetlenie masztu antenowego lub też błędne mapy terenowe, nie uwzględniające masztu w ogóle lub też niedokładnie uwzględniające jego położenie*
