# Raport z katastrofy w Albacete

**Francuska komisja opublikowała raport, wyjaśniający przyczyny katastrofy greckiego F-16D, który rozbił się w styczniu w bazie Albacete.**

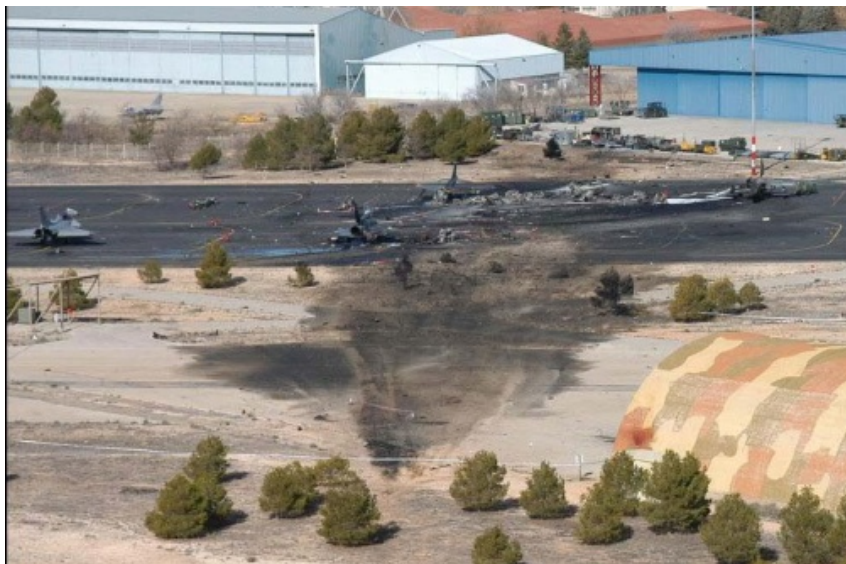
*Płyta postojowa w Albacete po katastrofie greckiego F-16D / Zdjęcie: MO Francji*
