# Wstępny raport w sprawie katastrofy AW609

#Lotnictwo cywilne 27 czerwca 2016

**Według włoskich śledczych jedną z przyczyn ubiegłorocznej katastrofy przemiennopłata AW609 było wadliwe oprogramowanie układu sterowania lotem.**

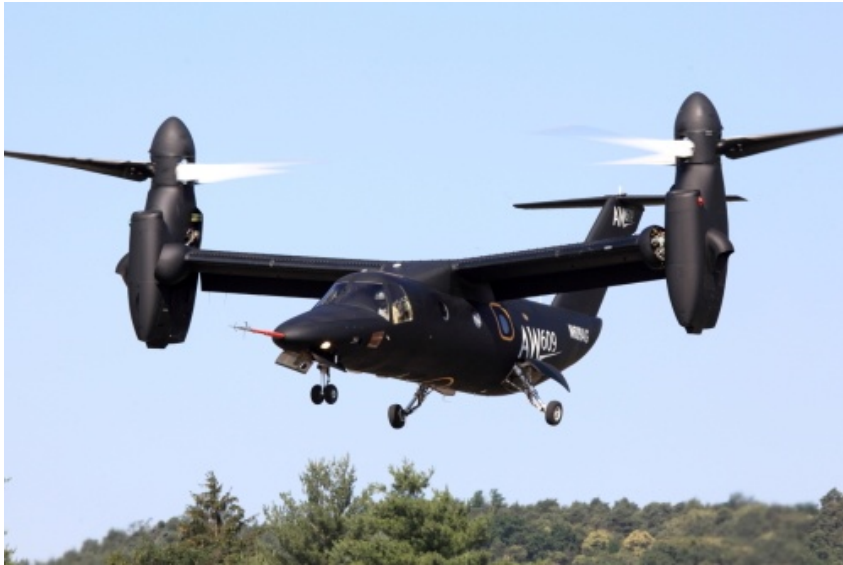
*Jeden z prototypów AW609, rozbity w ubiegłorocznej katastrofie / Zdjęcie: Leonardo*
