Problemy z podwoziem F-35C

Próby operowania F-35C z lotniskowców wykazały, że podwozie przednie samolotu musi zostać przekonstruowane.

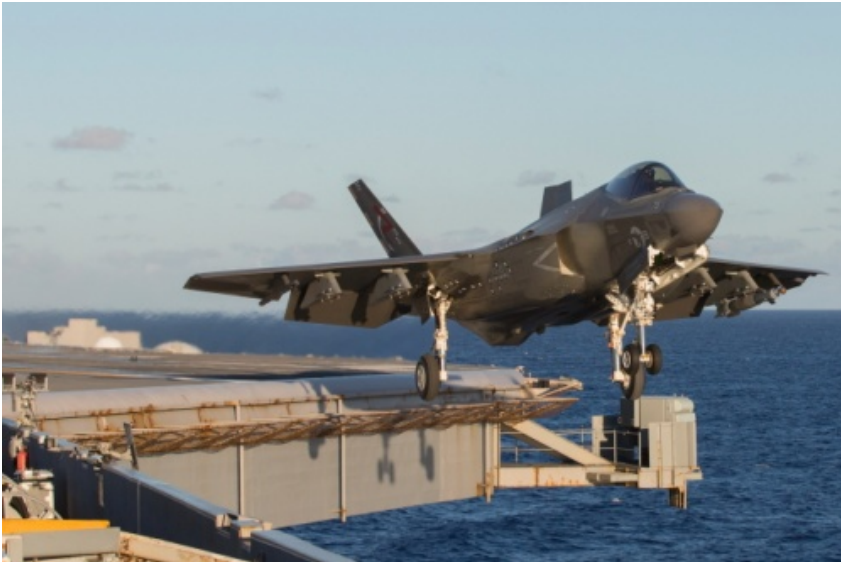
Podczas startu z lotniskowca F-35C poddawany jest przeciążeniom, które uniemożliwiają bezpieczne pilotowanie samolotu / Zdjęcie: US Navy

Podczas ostatniego etapu prób F-35C na morzu personel eskadry uderzeniowo-myśliwskiej VFA-101 *Grim Reapers* odkrył, że po odłączeniu startowego wózka amortyzator goleni podwozia przedniego wpada w oscylacje pionowe. Powoduje to drgania wskaźnika napełnowego (HMD) i maski tlenowej, które uderzają pilota w twarz. W dodatku wskazania HMD są nieczytelne.

Według zespołu specjalistów sytuacja ta spowodowana jest niewłaściwym mocowaniem pasów bezpieczeństwa, nieprawidłowym położeniem środka ciężkości HMD i źle obliczoną długością i obciążeniami elementu mocującego podwozie samolotu do wózka startowego.
