## T-72B3 z dodatkowymi osłonami

#Przemysł zbrojeniowy #Wojska lądowe 25 marca 2017

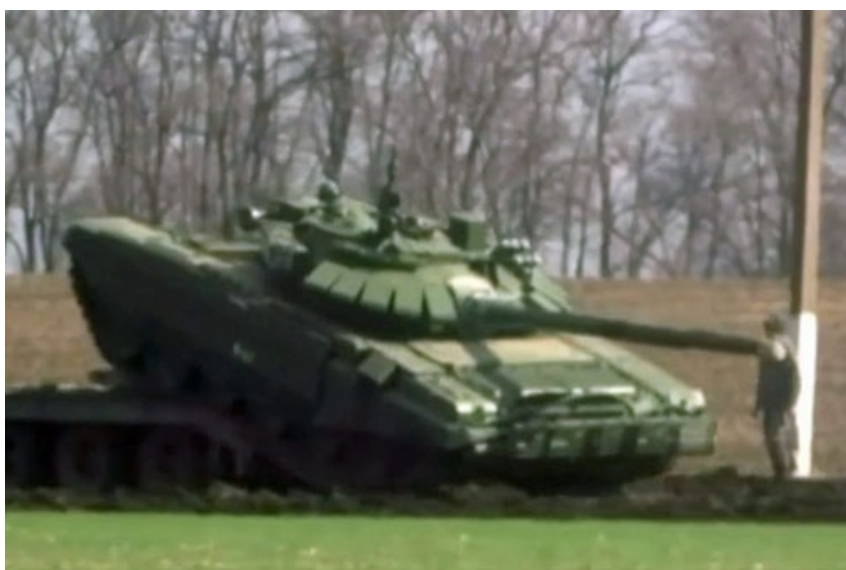
**Rosyjskie media opublikowały zdjęcia zmodernizowanych czołgów T-72B3 z dodatkowym opancerzeniem, rozładowywane na stacji Pokrowskoje w obwodzie rostowskim (niedaleko od objętego konfliktem zbrojnym ukraińskiego Donbasu). Analitycy wskazują na nowe ekrany osłaniające boki kadłuba ze zintegrowanymi modułami osłony dynamicznej Relikt. Przypominają też, że zmodernizowane czołgi (tylne powierzchnie kadłuba i wieży) powinny być chronione również osłonami prętowymi. Prawdopodobnie zdjęto je, by ułatwić transport.**

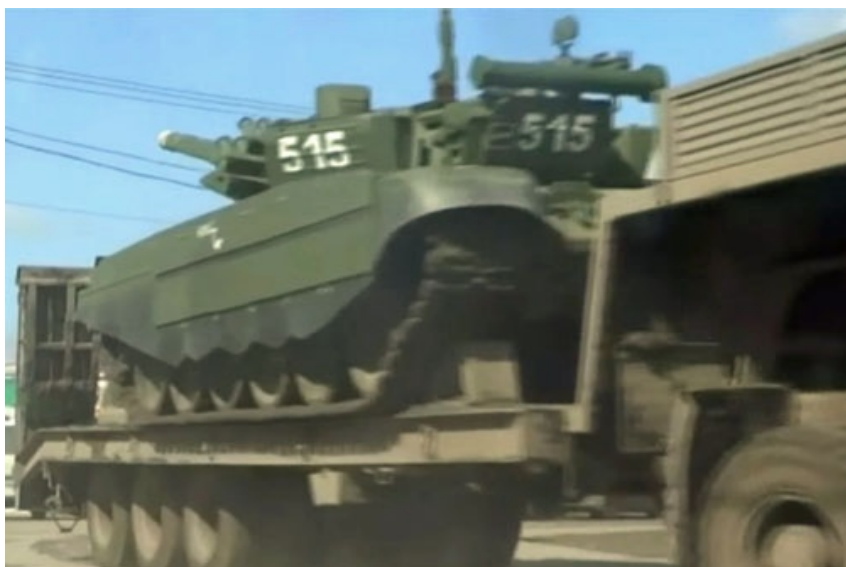
*Zdjęcie: kadr z filmu opublikowanego przez agencję Reuters*

Specyfikacja modernizacji, opublikowana przez MO FR, przewidywała m.in. wyposażenie czołgów T-72B3 w celowniki Sosna-U, automat śledzenia celów, radiostację R-168-25U-2, armatę 2A46M-5-01 i silnik W-92S2F o mocy 1130 KM. Kierowca-mechanik uzyskał automatyczny system kierowania informujący o awariach i uszkodzeniach, a dowódca panoramiczny ekran informujący o sytuacji taktycznej zintegrowany z celownikiem.
