## Bsl Orłan-10 spadł na Ukrainie

#Lotnictwo wojskowe #Wypadki 14 października 2018

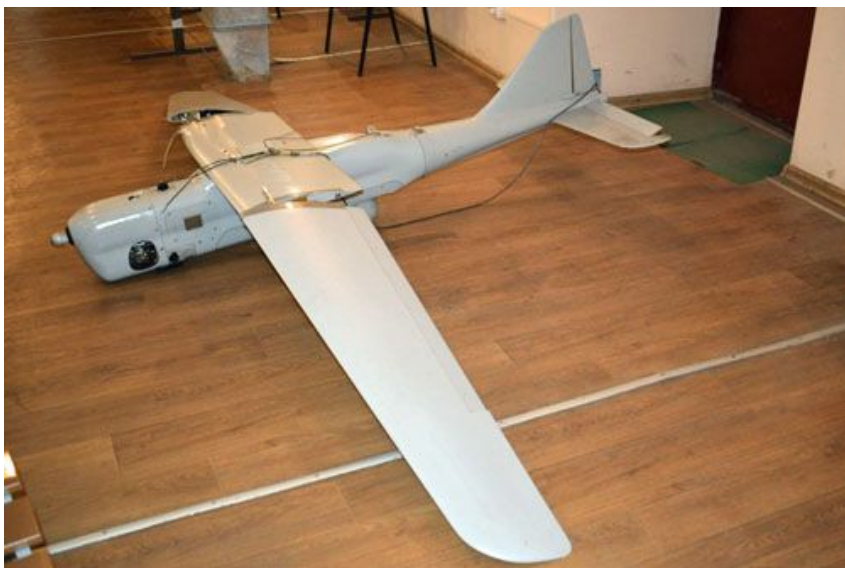
*Uszkodzony wrak bsl Orłan-10, który demonstrowany jest przez dowództwo operacji antyseparatystycznej. Nic nie wskazuje na to, by wersja o jego zestrzeleniu przez śmigłowiec była prawdziwa*

Doniesienia strony ukraińskiej kwestionują separatyści, których przedstawiciele twierdzą, że nie dysponują bsl tego typu. Twierdzą też, że prezentowany na zdjęciach w Internecie Orłan-10 nie został zestrzelony przez broń pokładową Mi-24. Zakres uszkodzeń wskazuje raczej na przypadkowe zderzenie z ziemią podczas awaryjnego lądowania. Awaria była prawdopodobnie wywołana pożarem akumulatora litowo-polimerowego, którego skutki są widoczne na jednym ze zdjęć.
