Pilot F-35A utracił orientację przestrzenną?

#Lotnictwo wojskowe #Wypadki 11 czerwca 2019

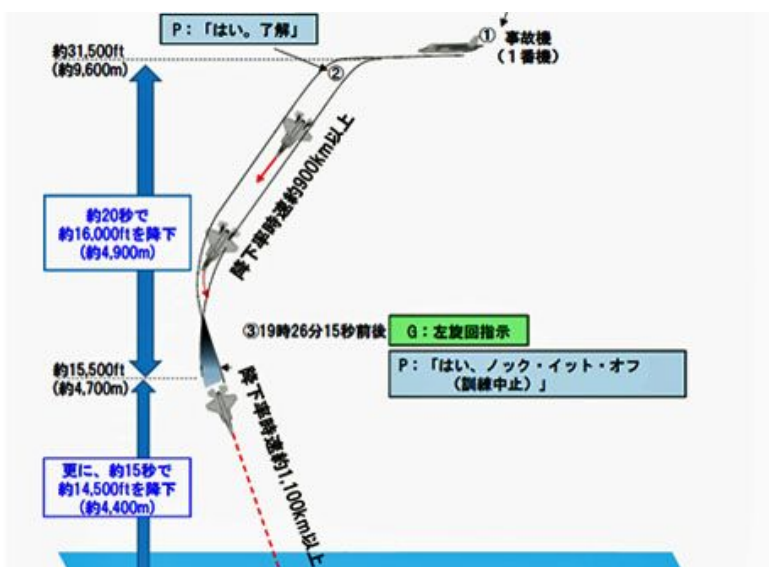
Przebieg ostatniej fazy lotu myśliwca F-35A japońskich Lotniczych Sił Samoobrony, który rozbił się 9 kwietnia 2019 i zatonął w Pacyfiku / Ilustracja: ASDF

Z raportu wynika, że 9 kwietnia o 18:59 czasu lokalnego z bazy Misawa ([Zaginął japoński F-35A, 2019-04-09](#)) wystartowały 4 samoloty F-35A należące do 302. eskadry 3. Skrzydła ASDF. Poleciały na wschód, nad Pacyfik, by wziąć udział w ćwiczeniach z samolotami amerykańskimi. Ok. 19:29 pilot jednego z nich (kod: 21), 41-letni mjr Akinori Hosomi poinformował, że zestrzelił dwa samoloty *przeciwnika*. Minutę później potwierdził polecenie zniżania, by oddalić się od samolotów amerykańskich – *Tak. Rozumiem*. Samolot zaczął się zniżać z wysokości 9,6 km. Do wysokości 4,7 km korespondencja z pilotem odbywał się spokojnie. Potwierdził on wówczas polecenie skrętu w lewo. Samolot opadał z prędkością 900 km/h. Później opadanie wzrosło do 1100 km/h, a samolot po 15 s, o 19:26:30 zniknął z ekranu radaru, znajdując się na wysokości ok. 300 m.
