## Próby CMV-22B na LPD

#Lotnictwo wojskowe #Marynarka wojenna 23 października 2020

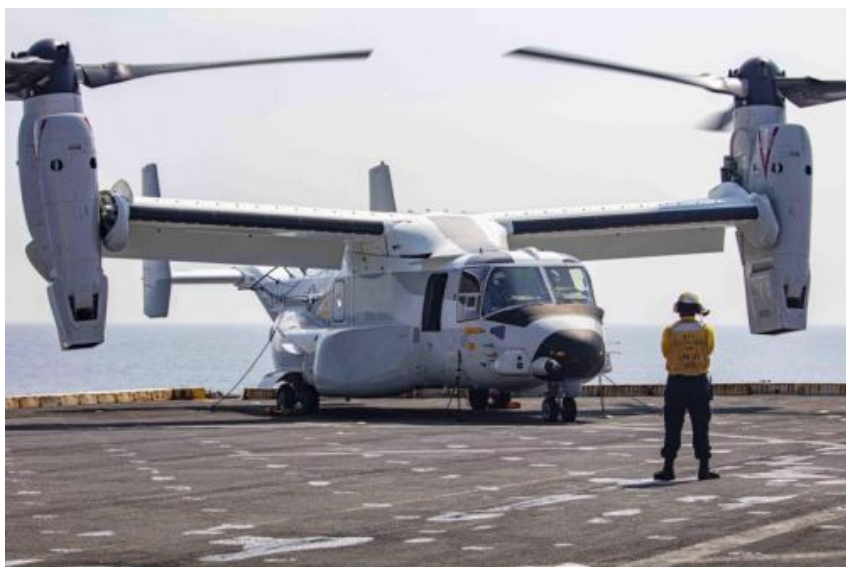
CMV-22B na pokładzie okrętu desantowego USS *New York* / Zdjęcie: US Navy

Zespół pilotów i inżynierów z eskadry doświadczalnej HX 21 Blackjacks przeprowadził próby operowania przemiennopłatów MV-22 i CMV-22B z pokładu okrętu desantowego USS *New York* (LPD 21), typu *San Antonio*, znajdującego się na wodach Atlantyku w pobliżu NAS Patuxent River. W przedsięwzięciu brali udział także lotnicy z eskadr HMX 1 z Marine Corps Base Quantico i HMM 464 z Marine Corps Air Station New River oraz Expeditionary Strike Group 2 ([Pierwszy CMV-22B przekazany](#), 2020-02-11).

W trakcie 10 dni lipca przeprowadzono 180 podejść do lądowania i lądowań na okręcie, trwających łącznie prawie 45 godzin. Głównym celem było opracowanie procedury umożliwiającej uniknięcie skutków oderwania strug na łopatach śmigłowirników spowodowanego powstaniem tzw. wiru pierścieniowego.
