Prace przy MiG-19PM

W Muzeum Lotnictwa Polskiego w Krakowie dobiegł końca drugi etap prac konserwatorskich przy historycznym samolocie myśliwskim MiG-19PM. Do połowy grudnia zespół doświadczonych renowatorów zdemontował najważniejsze elementy samolotu oraz wykonał kompleksowy remont podwozia samolotu, realizując tym samym zakres prac zaplanowany na 2020. Sam projekt jest realizowany dzięki dofinansowaniu Ministra Kultury i Dziedzictwa Narodowego.

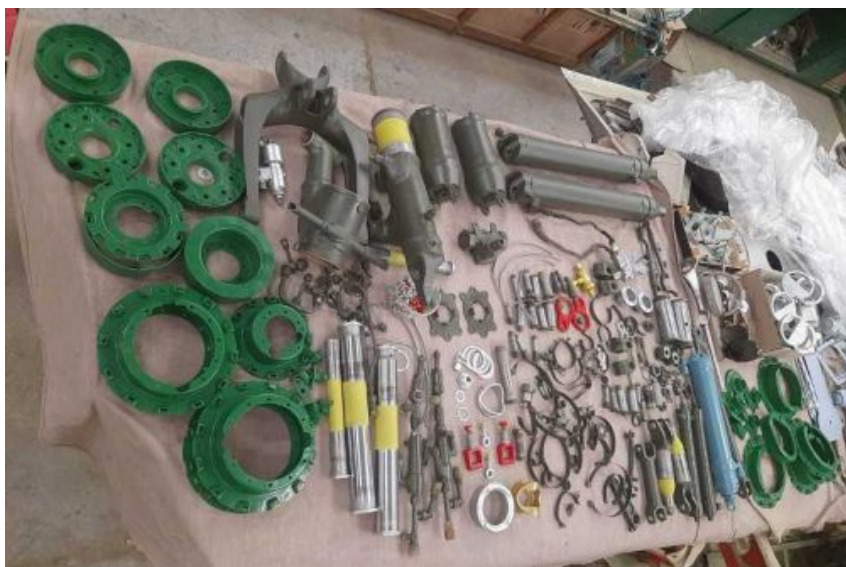
Zakończenie całości prac zaplanowane jest na koniec 2021. Wtedy odrestaurowany MiG-19PM ma zostać udostępniony zwiedzającym / Zdjęcia: Feniks Reco

Do grudnia 2020 krakowscy muzealnicy i renowatorzy ze spółki Feniks Reco zrealizowali dwa etapy prac. Pierwszy polegał na odblokowaniu skorodowanych blokad luków i wżerników eksploatacyjnych i obsługowych oraz odblokowaniu mechanizmów prowadnic klap i zawiasów powierzchni sterowych, jak również na wybudowaniu klap, lotek, powierzchni sterowych i osłon wnek podwozia. Została również otwarta owiewka kabiny pilota.

W ramach drugiego etapu został wykonany kapitalny remont podwozia samolotu. Pierwszym krokiem było rozmontowanie elementów podwozia samolotu i usunięcie korozji i zanieczyszczeń. Następnie poddano renowacji siłowniki mechanizmów chowania/wypuszczania podwozia oraz oczyszczono i polakierowano wnętrza podwozia, elementy instalacji i pokryw. Dokonano również przeglądu układu jezdnego i hamulcowego, które zostały następnie zabezpieczone. Wymienione zostało również ogumienie podwozia głównego. Zakończenie całości prac zaplanowane jest na koniec 2021. Wtedy odrestaurowany samolot ma zostać udostępniony zwiedzającym.
