# Rozbił się tajwański bsl Teng Yun

#Lotnictwo wojskowe #Pożegnania 18 lutego 2021

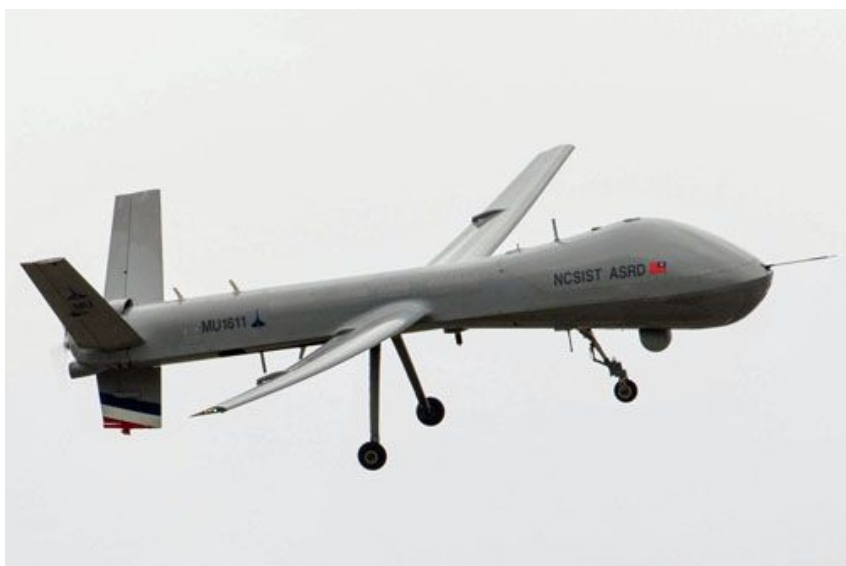
*Tajwański bsl Teng Yun, numer seryjny MU1611, który rozbił się dziś w czasie lotu testowego / Zdjęcie: NCSIST*

Testowany prototyp Teng Yun został zaprojektowany i zbudowany przez Narodowy Instytut Nauki i Technologii Chung-Shan (NCSIST). Nie wiadomo, co było przyczyną wypadku. Za najbardziej prawdopodobną uznaje się awarię systemu kontroli lotu. Według wstępnych doniesień, bsl próbował awaryjnie lądować na łące, ale zahaczył o drzewa i rozbił się.
