# Pierwszy zniszczony na Ukrainie T-90M

#Konflikty zbrojne #Wojska lądowe 5 maja 2022

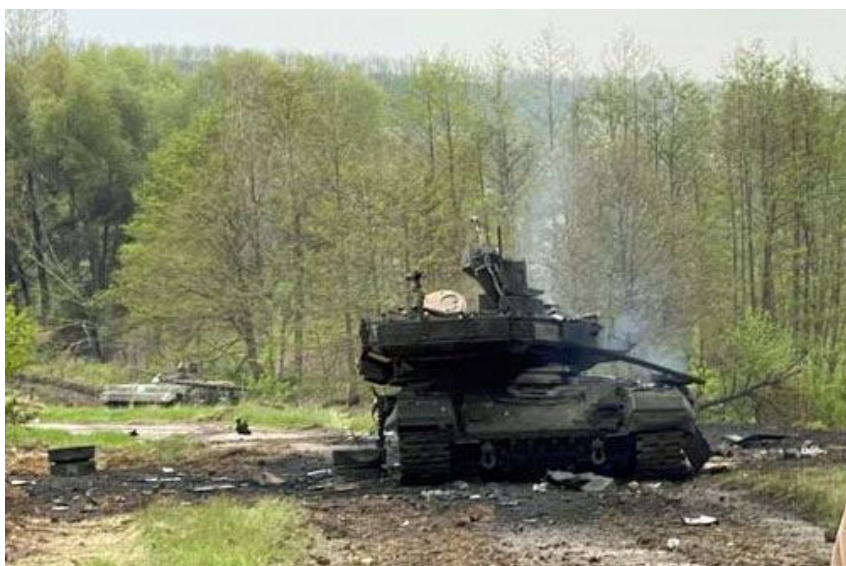
W Internecie pojawiło się zdjęcie pierwszego zniszczonego w czasie walk na Ukrainie rosyjskiego czołgu podstawowego T-90M. Został on trafiony prawdopodobnie w czasie walk w rejonie Charkowa. To tam operowały czołgi T-90M pokazane na filmie opublikowanym 26 kwietnia 2022.

*Pierwszy utracony w czasie walk na Ukrainie rosyjski czołg podstawowy T-90M / Zdjęcie: Twitter – autor nieznany*

T-90M to najnowocześniejsze rosyjskie czołgi uczestniczące w wojnie na Ukrainie. Rosjanie nie zdecydowali się bowiem na użycie nowo budowanych T-14 Armata. T-90M są uzbrojone w nowe działo gładkolufowe 2A46M-5 kal. 125 mm z amunicją 3BM-69/70 o zdolności penetracji pancerza 800-900 mm. Zastosowano w nich także nowe systemy kierowania ogniem, w tym termowizyjne systemy obrazowania dla działonowych i dowódców. Przeżywalność czołgów została poprawiona dzięki nowym wariantom dynamicznej ochrony Relikt i aktywnemu systemowi ochrony Afganit oraz mocniejszemu silnikowi i dodatkowemu opancerzeniu. Armia rosyjska zamierza docelowo wprowadzić do służby około 600 T-90M, modernizując do tego standardu 400 istniejących T-90A i budując 200 nowych czołgów.
