Merkawy z improwizowanym opancerzeniem

#Konflikty zbrojne #Wojska lądowe 17 października 2023

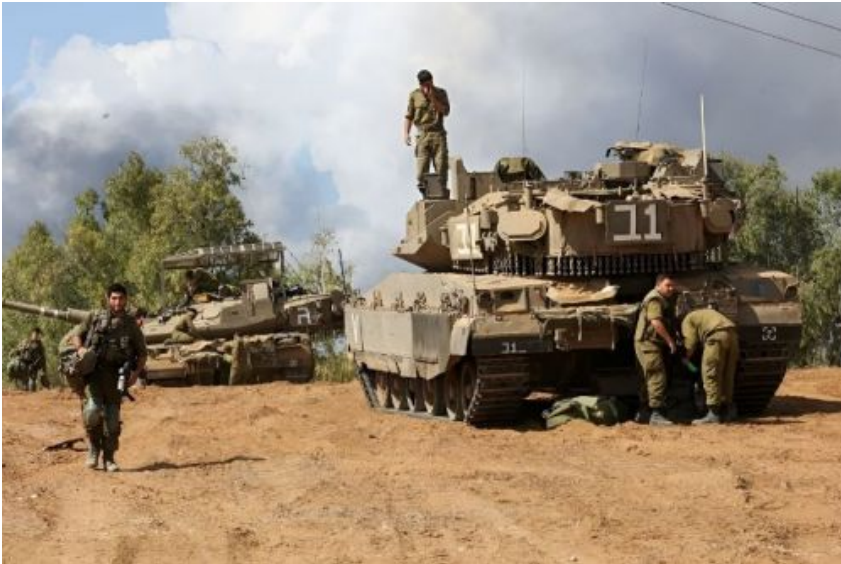
W sieci pojawiły się zdjęcia prezentujące liczne izraelskie czołgi Merkawa Mk IV w pobliżu Strefy Gazy, wyposażone w improwizowane opancerzenie. Ma ono postać kratownicowego daszku montowanego na wieży, w celu ochrony przed atakującymi z góry bezzałogowcami.

Czołgi Merkawa Mk 4 wyposażone w starsze wersje ASOP są narażone na atakujące od góry bsl / Zdjęcie: X

Zastosowanie tego typu osłon wynika z wrażliwości czołgów na rażenie od górnej półsfery, gdzie pancerz jest najcieńszy. Atak Hamasu na Izrael 7 października udowodnił, że możliwe jest zniszczenie dobrze chronionej Merkawy za pomocą bsl. Co istotne, wiele z izraelskich czołgów tego typu ma zintegrowany aktywny system ochrony pojazdu Trophy, jednak wiele wskazuje, że jego starsze wersje nie pokrywają pełnej sfery nad czołgiem, narażając go nawet na stosunkowo proste bsl. Stąd zastosowanie improwizowanych osłon ([Merkava Mk4 zniszczona przez Palestyńczyków](#), 2023-10-07).

Wprowadzenie stosunkowo prostych osłon kratownicowych na pojazdach wiąże się jednak z zauważalnymi ograniczeniami. Wpływają one na zwiększenie gabarytów

pojazdu, ułatwiając wykrycie i utrudniając poruszanie się w ciasnych przestrzeniach. Przy okazji ograniczają kąty obserwacji otoczenia przez załogę, a także utrudniają ewakuację załogi z porażonego pojazdu.
