# Japońscy czołgiści zginęli w czasie ćwiczeń

Trzech żołnierzy Japońskich Sił Lądowych Samoobrony (JGSDF) zginęło, a jeden został poważnie ranny w wyniku eksplozji 120-mm naboju wewnątrz czołgu Type 10. Do zdarzenia doszło dzisiaj, 21 kwietnia 2026, podczas strzelań na poligonie Hijudai.

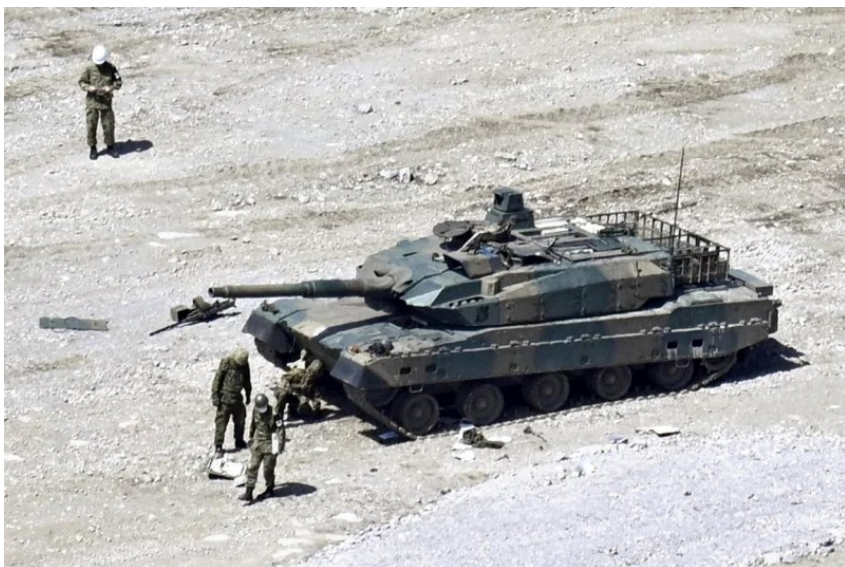
*Czołg Type 10 nie został w wyniku eksplozji zniszczony. Widać jednak wyrwane elementy stropu wieży na wysokości zamka armaty kal. 120 mm / Zdjęcie: via X*

Zdjęcia czołgu po eksplozji wskazują, że Type 10 nie uległ zniszczeniu. Prawdopodobnie nie znajdowało się w nim więcej amunicji kal. 120 mm. Widać jednak wyrwane elementy stropu wieży na wysokości zamka armaty. Z pewnością zniszczeniu uległo jednak wyposażenie znajdujące się wewnątrz wozu.
