# ILE POWINIEN WIEDZIEĆ KAŻDY PILOT?

20 marca 2019

**Ubiegłoroczna katastrofa Boeinga 737 MAX 8 linii Lion Air pokazała jak skomplikowane są współczesne duże samoloty komunikacyjne i jakim ryzykiem obarczony jest zawód pilota liniowego.**

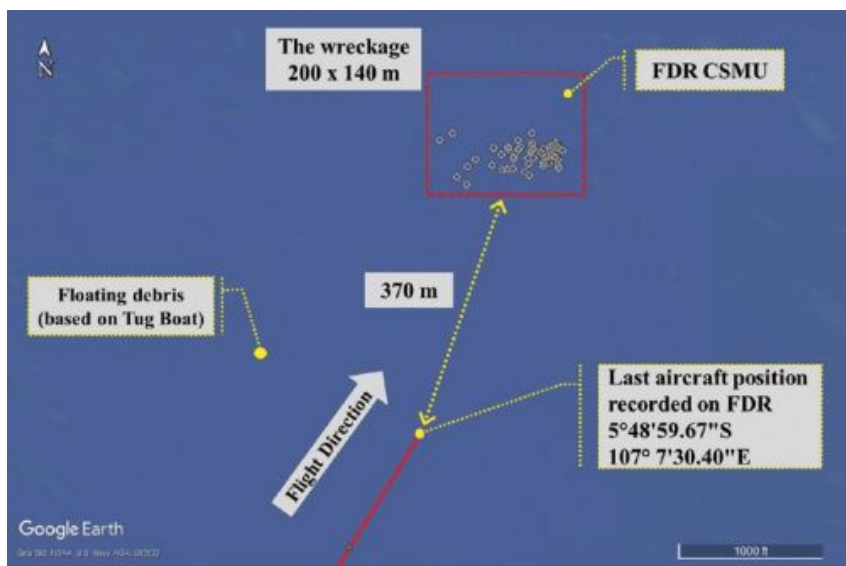
Rozmieszczenie szczątków  
indonezyjskiego Boeinga 737 MAX 8 /  
Ilustracja: KNTK

Zespoły poszukiwawcze korzystały ze zdalnie sterowanego pojazdu wyposażonego w kamerę podwodną, sonar boczny i cztery urządzenia odbierające sygnały awaryjnych nadajników lokacyjnych. Ostatecznie udało się znaleźć elementy samolotu rozrzucone na obszarze o wymiarach ok. 200 m na 140 m, który znajdował się około 370 m od ostatniej pozycji samolotu zarejestrowanej przez DFDR.

Rejestrator parametrów lotu (CSMU) znaleziono na pozycji  $5^{\circ}48'43,20''S$   $107^{\circ}7'37,60''E$ , który znajdował się w obszarze rozrzuconych szczątków. Kilka zespołów samolotu odzyskano i przetransportowano do międzynarodowego terminalu kontenerowego w Dżakarcie. Odzyskane szczątki pochodziły m.in. z lewego i prawego silnika, obydwu zespołów podwozia głównego, części usterzenia, części przednich i tylnych lewych drzwi pasażerskich, części skrzydeł, zbiornika tlenu załogi i części tablicy bezpieczników. Uszkodzenia samolotu sugerowały uderzenie o powierzchnię wody z dużą prędkością.
