## Wilgoć przyczyną katastrofy B-2

**Znana jest oficjalna przyczyna katastrofy amerykańskiego bombowca B-2 na Guam. Zawilgocenie łączy czujników spowodowało błędy w transferze danych o parametrach lotu.**

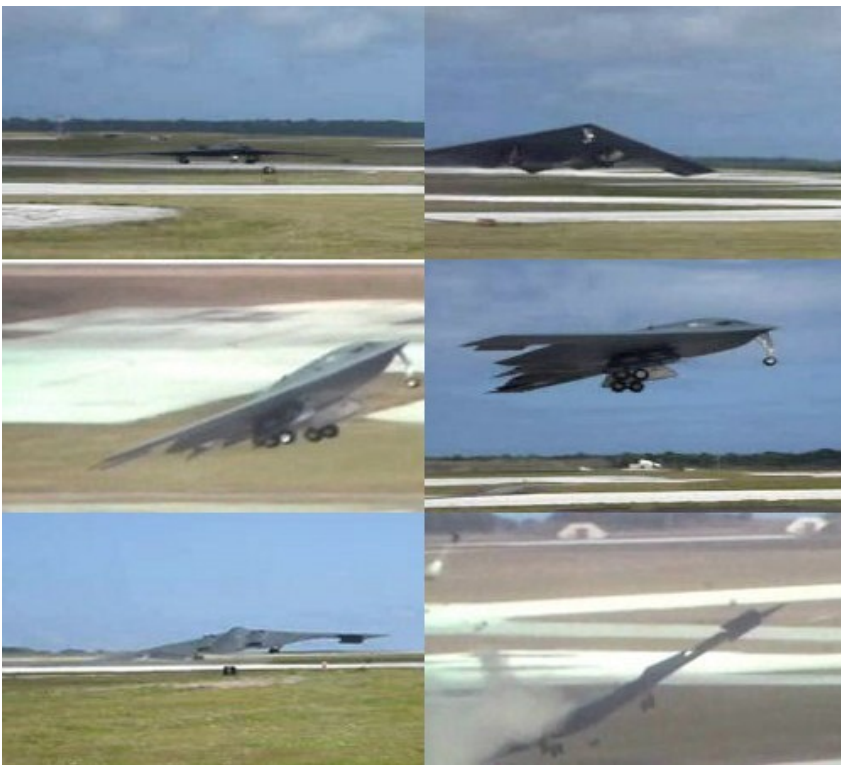
Według ujawnionego w czwartek przez USAF sprawozdania specjalnej komisji, wart 1,407 mld USD bombowiec B-2 rozbił się 23 lutego podczas startu z bazy Andersen na Guam z powodu wprowadzenia do komputerów systemu kontroli lotu błędnych danych z trzech czujników na skrzydłach. Błędy w transferze przez PTU (Port Transducer Units) danych niezbędnych do kalibracji systemu spowodowała wilgoć. W efekcie komputery podawały załodze informacje o większej prędkości niż ona faktycznie wynosiła (260 km/h, wystarczająca do startu, wobec rzeczywistych 240 km/h). Z tego powodu pilot zbyt wcześnie oderwał samolot od pasa. Komputer obliczał też błędny, zbyt mały kąt natarcia, samoczynnie go zwiększając. W rezultacie rzeczywisty kąt natarcia przekroczył 30o, co spowodowało przeciągnięcie samolotu.

Piloci (w fazie startu sterują oni lotem bez pomocy autopilota) zbyt późno zorientowali się, że samolot nieprawidłowo reaguje na ruchy sterownic i nie zdołali wyprowadzić go

z krytycznego położenia. Ok. 15 s po oderwaniu od pasa B-2 zahaczył lewym skrzydłem ziemię. Załoga zdołała się wówczas katapultować. Pierwszy pilot odniósł minimalne obrażenia, drugi z uszkodzonym kręgosłupem musiał zostać poddany leczeniu szpitalnemu.

Na skrzydłach B-2 rozmieszczone są 24 niewielkie czujniki (po 12 na górnej i dolnej powierzchni), które mierzą ciśnienie aerodynamiczne. Przed każdym lotem muszą one zostać skalibrowane. W wilgotnym środowisku wyspy Guam trzy z nich w czasie kalibracji podawały nieprawidłowe dane. Według 14-osobowej komisji, która przez 7 tygodni badała przyczyny wypadku, procedura kalibracji nie przewidywała takiego przypadku. W ten sposób komisja wykluczyła błąd ludzi, jako przyczynę zdarzenia.

Wilgoć jest znanym zagrożeniem dla funkcjonowania systemów samolotów. Konstruktorzy B-2 przewidzieli zapobieganie niebezpieczeństwu odpowiednią konstrukcją czujników i poprzez możliwość usuwania wilgoci gorącym powietrzem. Nie była to jednak dotąd procedura standardowa, jedynie zalecano ją od 2006, gdy B-2 zaczęły operować poza klimatyzowanymi hangarami. Część techników ją stosowało, inni nie. Teraz ta procedura jest obowiązkowa.
