# Zawieszenie lotów części A-10

## **USAF zawiesiły loty 127 samolotów A-10, rozpoczynając przegląd ich struktur wytrzymałościowych.**

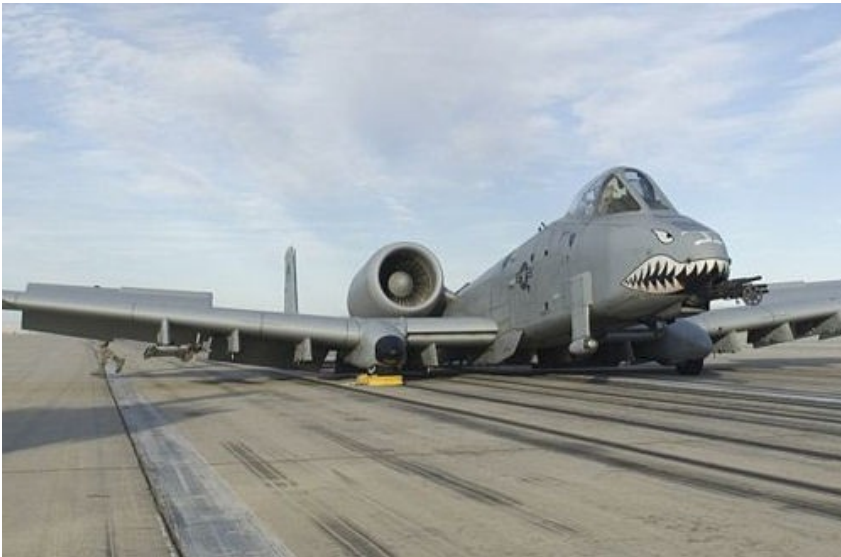
*A-10 z 75th Fighter Squadron z bazy Moody, po lądowaniu ze schowanym podwoziem w bazie Edwards, 25 marca 2008*

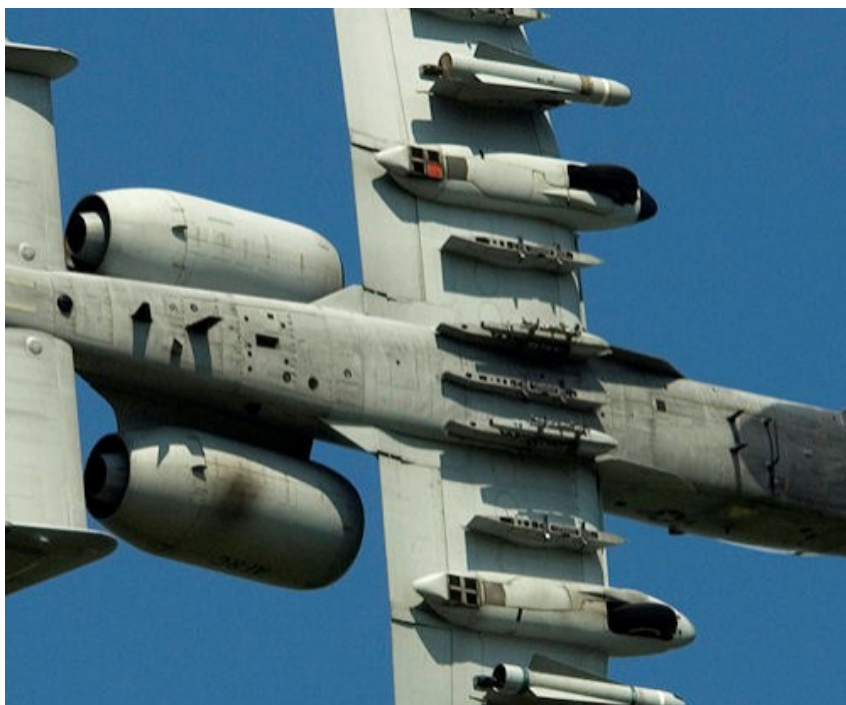
*A-10 jest wyposażony w podwozie, które umożliwia bezpieczne lądowanie nawet w pozycji schowanej. Jego koła wystają bowiem poza obrys gondoli*
