# Rezonans ziemny przyczyną wypadku A109?

#Lotnictwo cywilne 20 listopada 2009

**Według informacji przekazanych przez załogę Agusty A109E Power, dyrektorowi Lotniczego Pogotowia Ratunkowego, Robertowi Gałązkowskiemu, przyczyną wypadku na lotnisku Warszawa-Babice mógł być rezonans ziemny, który charakteryzuje się coraz większymi drganiami wirnika głównego.**

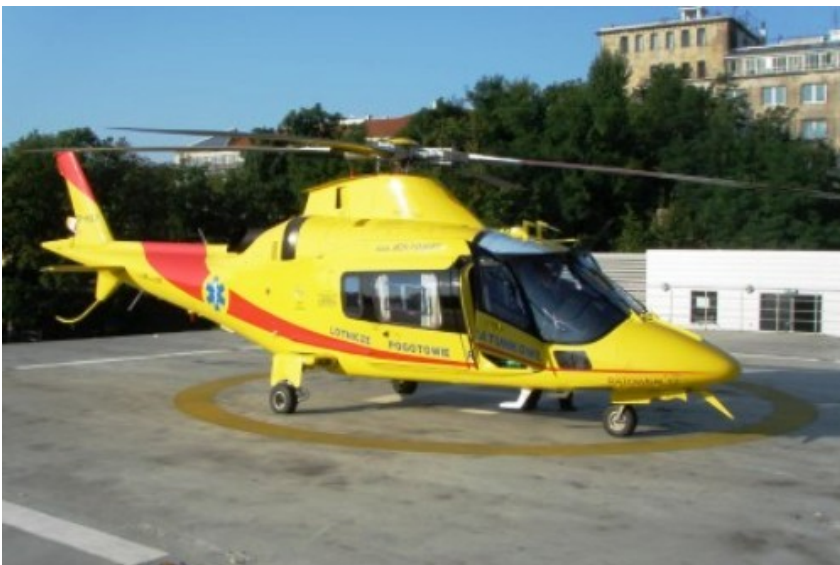
*Jedyna Agusta A109E Power LPR.  
Śmigłowiec rozpoczął służbę w lipcu  
2005. Zniszczenia, do jakich doszło po  
wylądowaniu na lotnisku Warszawa-  
Babice, są tak duże, że będzie on  
złomowany / Zdjęcie: LPR*

Po przyziemieniu i wylądowaniu, załoga przystąpiła do wyłączania systemów pokładowych i silnika. W trakcie tej czynności śmigłowiec wpadł nagle w coraz większe, gwałtowne drgania. Spowodowały one obrażenia obu pilotów (przy czym jeden został wypuszczony ze szpitala po kilku godzinach obserwacji) oraz poważne uszkodzenia maszyny, w tym urwanie belki ogonowej przez wirnik główny. Śmigłowiec nie nadaje

Opis przebiegu zdarzenia sugeruje, że doszło do rezonansu ziemnego. Zjawisko to polega na tym, że drgania podwozia, przenoszą się na układ napędowy i wirnik. W przypadku cykliczności tych drgań, przy odpowiedniej ich amplitudzie, może dojść do niekontrolowanego i powiększającego się rezonansu łopat wirnika, tak, jakby były one niewyważone. Skutkuje to wyrwaniem wału i silnika z ramy, a także zniszczeniem wirnika. Drgania o ogromnej sile powodują również poważne, a często całkowite uszkodzenie kadłuba i kluczowych systemów pokładowych. W skrajnych wypadkach może dojść do dezintegracji całej konstrukcji.
