# Raport Millera

**Raport końcowy Komisji Badania Wypadków Lotniczych Lotnictwa Państwowego określił 6 czynników, które doprowadziły do smoleńskiej katastrofy. 3 dotyczą błędów załogi, 2 rosyjskich kontrolerów i ostatni - szkolenia w 36 splt.**

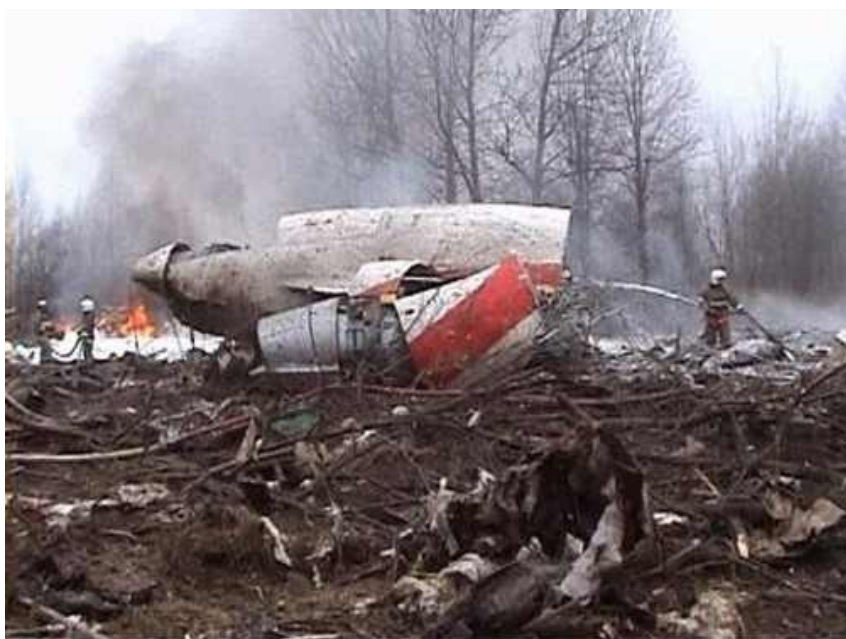
Zilustrowano to, rekonstruując cały przebieg lotu na podstawie zapisów rejestratorów. Lot przebiegał normalnie do odległości 10 km od lotniska. Kontroler (kierownik strefy lądowania) poinformował wówczas pilota o wejściu na ścieżkę do lądowania. Samolot znajdował się na wysokości 502 m nad poziomem lotniska i 519 m nad ziemią - według wskazań radiowysokościomierza.
