Przyczyny pęknięć w A380

#Lotnictwo cywilne 29 stycznia 2012

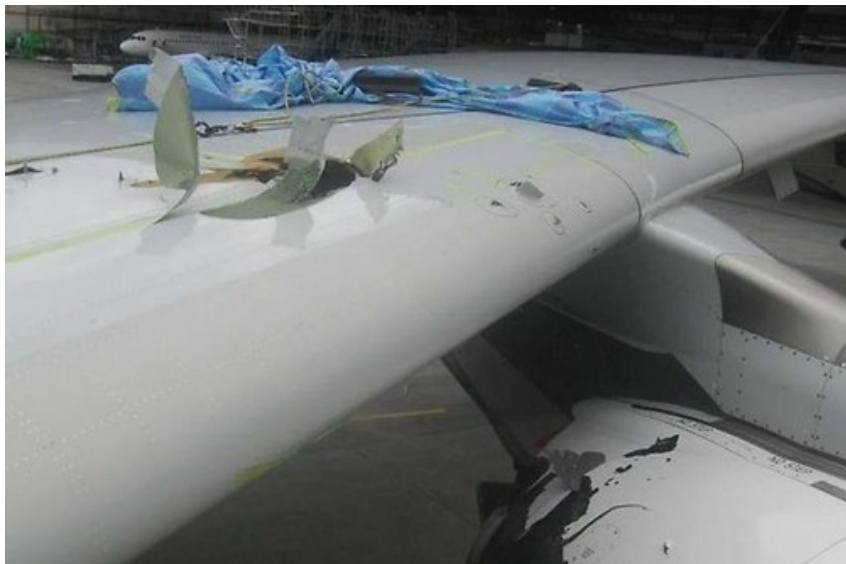
Tak wyglądały uszkodzenia skrzydła Airbusa 380, w którym w 2010 doszło do eksplozji jednego z czterech silników. To właśnie wtedy po raz pierwszy wykryto pęknięcia w strukturach skrzydeł, uznawano jednak, że to wynik wypadku / Zdjęcie: dailytelegraph.com.au

Po raz pierwszy pęknięcia w strukturach skrzydeł Airbusów 380 - dokładnie w żebrach nasady skrzydeł - wykryto w październiku 2010. Później doszły do tego wady we wspornikach, łączących wewnętrzną strukturę z pokryciem, w centralnych częściach skrzydeł, w rejonie między gondolami silników (zobacz: [A380 do przeglądu](#)).

Pod koniec ubiegłego tygodnia przedstawiciele producenta poinformowali o trzech przyczynach pojawienia się spękań. Są to wykorzystanie nieodpowiedniego stopu aluminium do budowy części z 4 tys. wsporników, występujących w każdym samolocie, nieodpowiednio dobrane śruby mocujące, a także błąd konstrukcyjny, polegający na wygenerowaniu zbędnego napięcia materiału.
