# Szczegóły wypadku niemieckiego Herona

**Dziennik *Bild* opublikował film i zdjęcia z wypadku niemieckiego bezzałogowca Heron. Miał on miejsce w Afganistanie w 2010.**

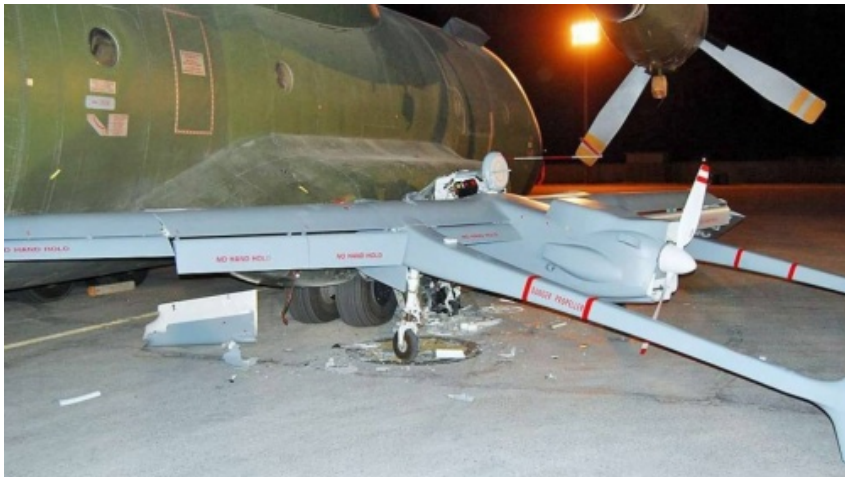
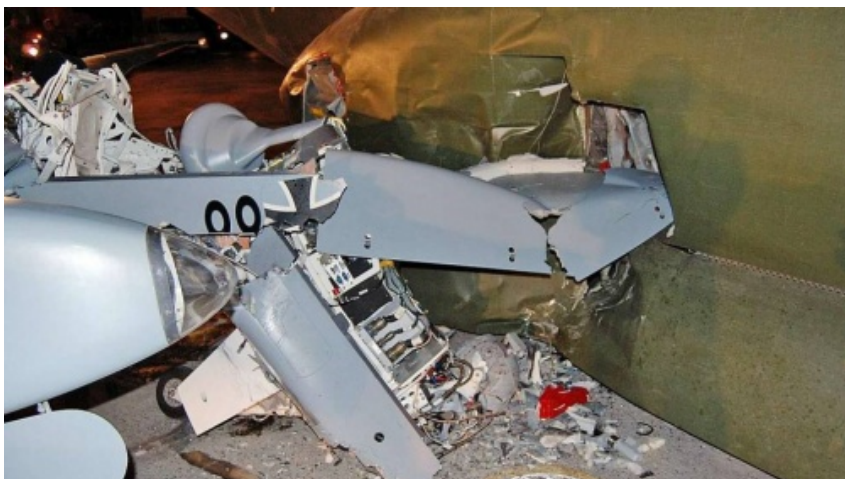
Film nagrany przez kamerę zabudowaną na pokładzie bsl pokazuje, jak kołuje on po drodze startowej bazy Mazar-i-Szarif, a następnie uderza w bok, również przemieszczającego się po lotnisku, niemieckiego transportowca C-160 Transall.

Zdarzenie miało miejsce nocą 17 marca 2010. Na szczęście w jego wyniku nie odnotowano ofiar w ludziach. Bsl został zniszczony, natomiast samolot był poważnie uszkodzony.

Według informacji dziennika *Bild*, wypadek został spowodowany przez błąd operatora Herona, który zbyt szybko rozpoczął sekwencję automatycznego startu i nie wiedział jak ją przerwać.
