# Pękające Dozory-B

#Przemysł zbrojeniowy #Wojska lądowe 1 maja 2016

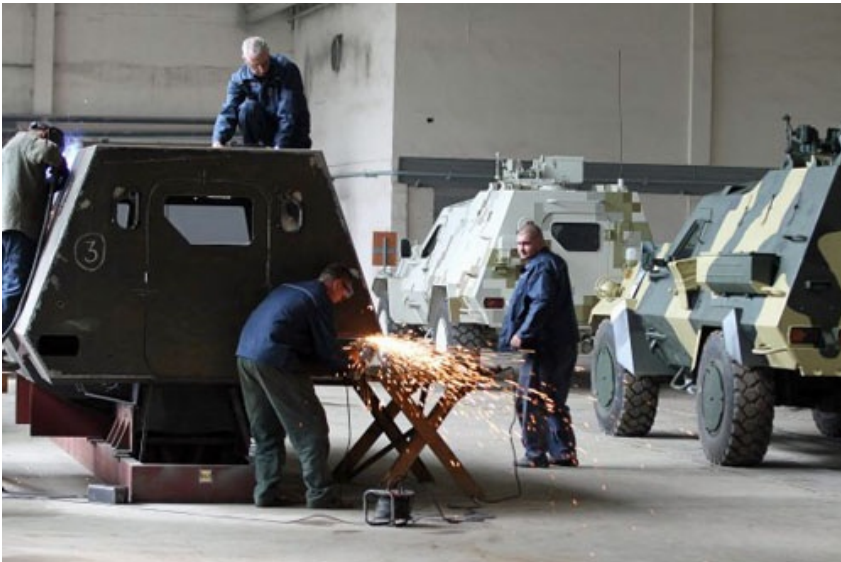
*Produkcja serii informacyjnej wozów Dozor-B. W armii ukraińskiej nazwę pojazdu nieoficjalnie przemianowano na Pozor... / Zdjęcie: Ukroboronprom*
