Podano przyczyny wypadków niszczycieli USN

US Navy zakończyła dochodzenia w sprawie kolizji na morzu z udziałem dwóch niszczycieli rakietowych typu *Arleigh Burke*.

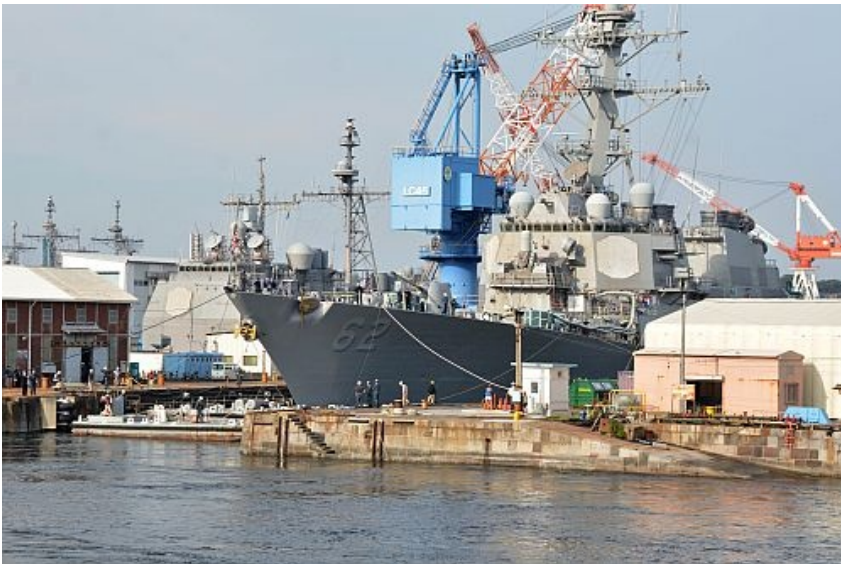
Kolizje z udziałem USS Fitzgerald i USS John S. McCain wyłączyły oba okręty z działań operacyjnych na długie miesiące, co znacznie skomplikowało sytuację US Navy, dla której Ocean Spokojny jest jednym z kluczowych teatrów działań. Należy również opracować i wdrożyć plany naprawcze, na podstawie których jednostki zostaną przywrócone do służby. Pierwszy z okrętów przejdzie naprawę w stoczni Huntington Ingalls Shipbuilding w Pascagoula, w stanie Mississippi. Drugi jest w drodze do portu macierzystego w Yokosuce, gdzie zostanie naprawiony / Zdjęcie:
