# Inspekcja C-17 z użyciem bsl

#Lotnictwo wojskowe 28 listopada 2018

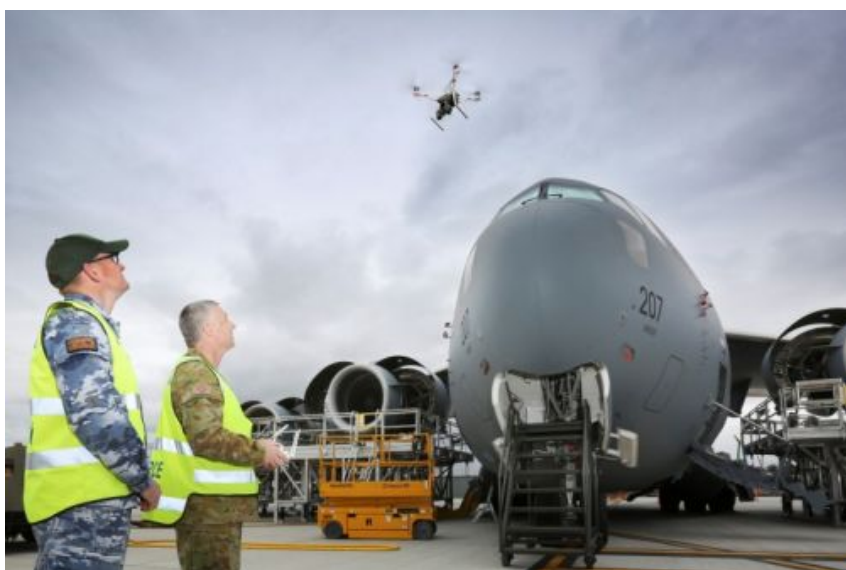
*Inspekcja stanu pokrycia lakierniczego C-17 z użyciem bsl Phantom / Zdjęcie: RAAF*

Bezzałogowiec jest używany podczas sprawdzenia stanu powłoki lakierniczej Globemastera, w ramach przeglądu wykonywanego co 180 dni. Dzięki niemu cała procedura trwa zaledwie 30 min.
