# Wypadek XQ-58A

**Spółka Kratos Defense & Security Solutions, ogłosiła, że demonstrator bojowego bezzałogowego statku latającego XQ-58A Valkyrie rozbił się podczas lądowania 9 października na poligonie Yuma w Arizonie. Był to finał 3. lotu próbnego, trwającego 90 minut.**

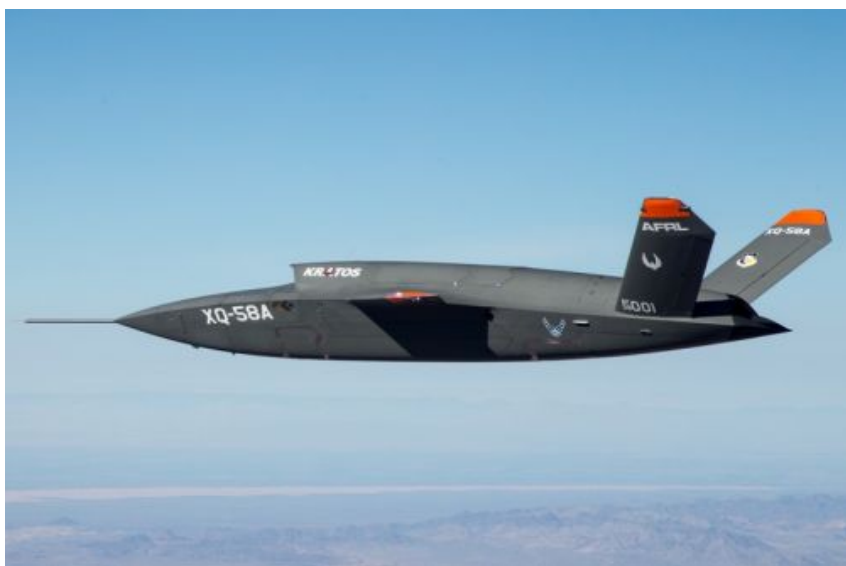
*Prototyp XQ-58A Valkyrie wykonał dotychczas 3 loty, trwające łącznie 270 minut / Zdjęcie: Kratos Defence*

W jego trakcie XQ-58A wykonał wszystkie zakładane wcześniej zadania, w liczbie 56 oraz 2, z nadmiarem paliwa pozostałym po zakończeniu misji. W ostatnim etapie lotu spadochron ratunkowy zadziałał bezbłędnie, a samolot opadał zgodnie z przewidywaniami. Podczas końcowego zniżania poduszki powietrzne, które były używane podczas wcześniejszych prób (nie przeznaczone do ostatecznego użytku operacyjnego), zadziałały wadliwie, powodując uszkodzenie bsl podczas przyziemienia.

Wstępna ocena wykazała, że uszkodzenia nie są poważne i Valkyrie można będzie naprawić. *Problem wadliwych poduszek powietrznych zostanie rozwiązany przed kolejnym lotem próbnym. Analizy dotychczas wykonanych lotów i wygenerowanych danych wykazały, że nie trzeba korygować żadnego z urządzeń sterujących lotem XQ-58A* - stwierdził prezes działu systemów bezzałogowych w spółce Kratos, Steve Fendler ([Drugi lot XQ-58A Valkyrie](#), 2019-06-18).
