Rozbił się rosyjski bsl Orion

#Lotnictwo wojskowe #Przemysł zbrojeniowy #Wypadki 16 listopada 2019

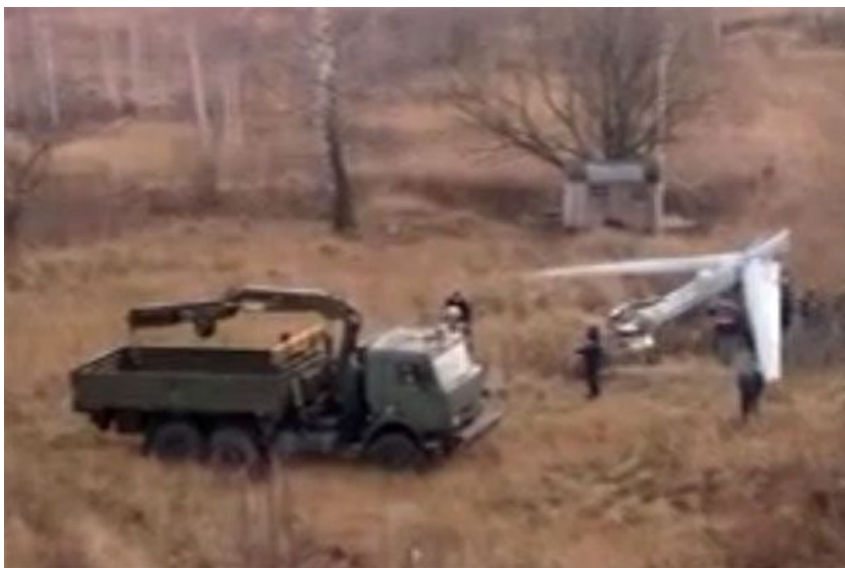
Wrak bsl Orion, który rozbił się dziś w pobliżu wielomieszkaniowego domu w Listwiance w obwodzie riazańskim / Zdjęcie: via rzn.info

Wrak Oriona znaleziono ok. 70 m od bloku mieszkalnego. Według dostępnych danych, nikomu nic się nie stało. Nie odnotowano też istotnych strat materialnych na ziemi.

Dziś, ok. 13:00 w czasie lotu testowego w pobliżu wielomieszkaniowego domu w Listwiance w obwodzie riazańskim rozbił się prototyp rosyjskiego bsl Orion. Według oficjalnych źródeł, wstępnie ocenia się, że przyczyną wypadku mogła być awaria techniczna. Nie wyklucza się jednak, że powodem mógł być silny boczny wiatr wiejący podczas podejścia bezzałogowca do lądowania.
