Jak remontowano zatopione F-16C

Pod koniec czerwca br. ostatni z 8 zatopionych w izraelskiej bazie lotniczej Hatzor samolotów wielozadaniowych F-16C Block-40 Barak (Błyskawica) o numerze takt. 542 wrócił do służby operacyjnej w 101. eskadrze, po długim remoncie. Poznaliśmy szczegóły przywracania do życia ostatniej partii samolotów, najbardziej uszkodzonych po burzy z 9 stycznia 2020, która zalała podziemne schrony bazy Hatzor.

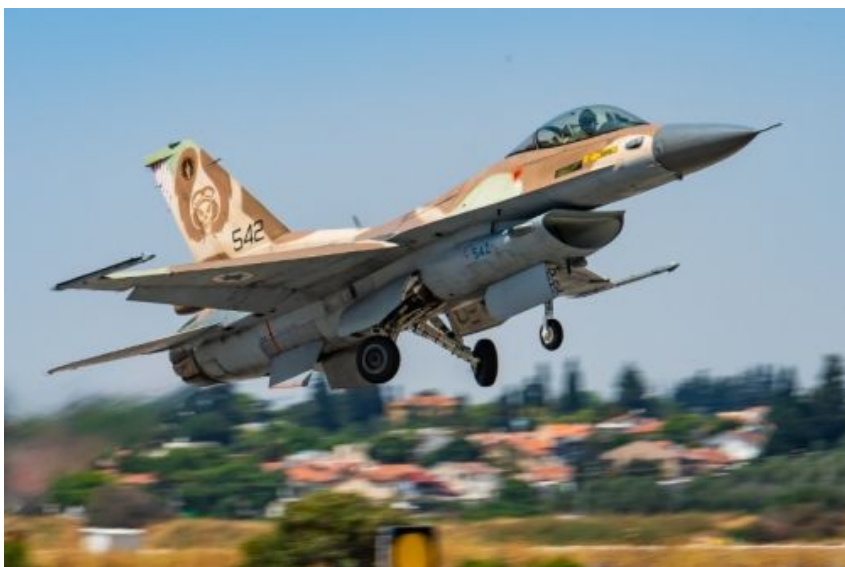
W serwisach Chejl ha-Awir (izraelskich wojsk lotniczych) znalazły się zdjęcia dokumentujące przywrócenie do pełni życia operacyjnego ostatniego zatopionego 9 stycznia w bazie Hatzor F-16C Barak ze 101. eskadry (nr takt. 542) / Zdjęcia: MO Izraela

Trzy samoloty (w tym te o numerach takt. 534 i 542) w najgorszym poburzym stanie zostały rozmontowane i transportem drogowym przerzucone do centrum naprawczo-obługowego izraelskich wojsk lotniczych w bazie Tel Nof. Trzeba było zbadać wpływ wody na ewentualny rozwój wewnętrznej korozji konstrukcji F-16C i wymienić zagrożone nią podzespoły. A następnie poddać wszystko zabezpieczeniu. Nie mówią już o wymianie urządzeń elektrycznych i elektronicznych. Budowanie odpowiednich procedur technicznych i sprawdzających jakość prac było długie, drogie i pracochłonne. Trwało 5 miesięcy. Oddzielnym problemem Chejl ha-Awir, o czym się zbyt głośno nie mówi – była kwestia zalania magazynów niesłuchanie drogiej, kierowanej amunicji precyzyjnej. Nigdy nie podano jaka część zmagazynowanych pod ziemią pocisków nie nadawała się do użytku. Nikt też nie wiedział, jak działać będą zawilgocone przewody i poddane działaniu wody metalowe złącza, czy mechaniczne elementy sterowania tych najmniej uszkodzonych...

W sumie w drugiej połowie czerwca 2020 do normalnej służby w dyżurze bojowym – po serii lotów próbnych w rękach oblatywaczy w specjalnej jednostce, wrócił F-16C Barak numer takt. 542 – ostatni z najbardziej zatopionych w styczniu samolotów 101. eskadry.
