### 3 ofiary katapultowania z Tu-22M3

#Lotnictwo wojskowe #Wypadki 23 marca 2021

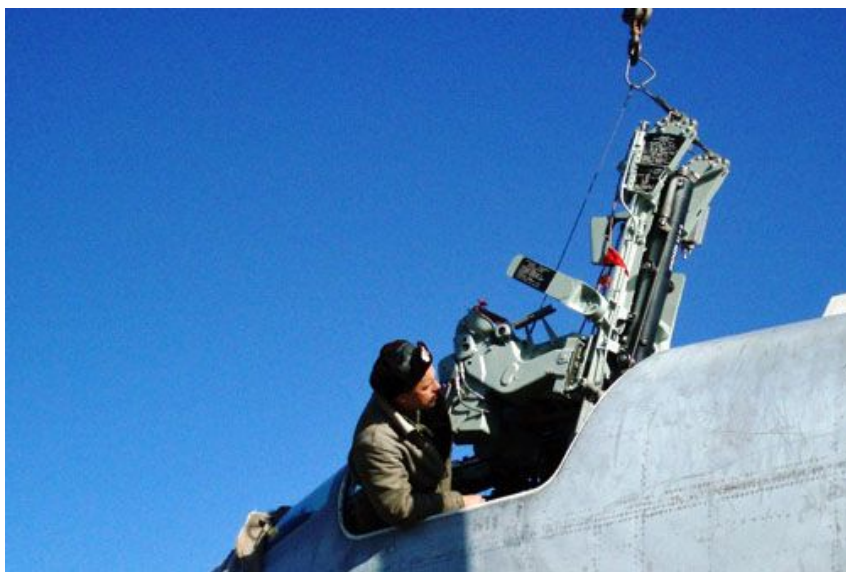
*Instalowanie fotela katapultowego KT-1M w kabinie bombowca Tu-22M3 / Zdjęcie: MO FR*

Zainstalowane w Tu-22M3 fotele wyrzucane KT-1M (kriśło Tupolewa pierwotnie modyfikowane), zaprojektowane w OKB Tupolewa, mogą zapewnić ratunek podczas rozbiegu samolotu dopiero po przekroczeniu prędkości 130 km/h. Są wyrzeliwane w ustalonej kolejności: operator systemów uzbrojenia, nawigator, drugi pilot i dowódca – z niewielkimi odstępami (1-3 s). Po wyrzeleniu, z użyciem mechanizmu KSM-T-45 z dwustopniowym silnikiem rakietowym, najpierw rozwija się pierwszy spadochron stabilizujący, potem drugi, a po nich, na wysokości ok. 150 m, główny spadochron ratunkowy o powierzchni 50 m<sup>2</sup>. To ten spadochron nie zdążył się odpowiednio rozwinąć w żadnym z foteli z powodu braku odpowiedniej prędkości postępowej samolotu. Co więcej, prawdopodobnie lotnicy, którzy zginęli, nie byli jeszcze prawidłowo przypięci do foteli.
