Askołd zniszczony w Kerczu

W Internecie pojawiły się zdjęcia małego rosyjskiego okrętu rakietowego *Askołd* projektu 22800 *Karakurt* zniszczonego po ukraińskim ataku na stocznię Zaliw w Kerczu na Krymie. Widoczne są uszkodzenia lewej burty okrętu, w tym nadbudówki i masztu wraz z systemami radarowymi. Wydaje się, że skala uszkodzeń jest tak duża, że naprawa jednostki będzie nieopłacalna.

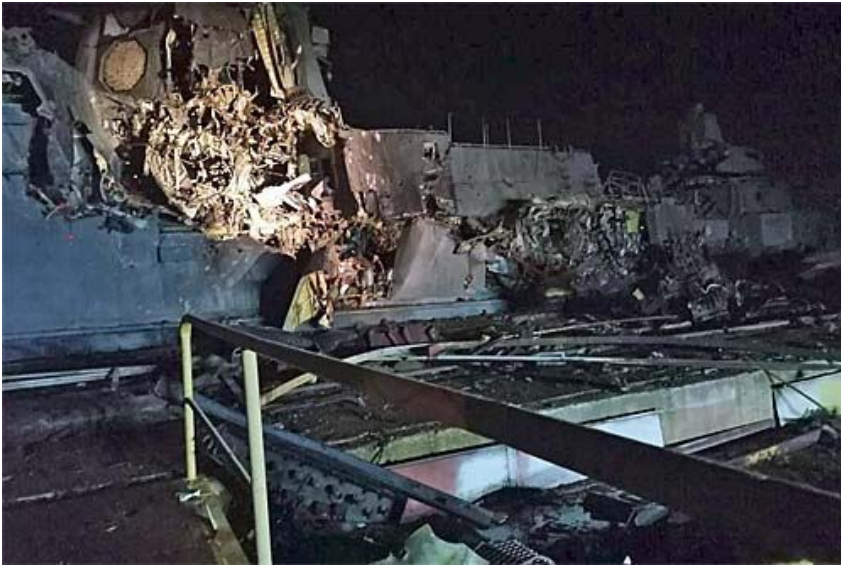
W wyniku ukraińskiego ataku na stocznie w Kerczu na Krymie rosyjski mały okręt rakietowy Askold został bardzo poważnie uszkodzony. Jego naprawa będzie prawdopodobnie nieopłacalna / Zdjęcie: X - DefenceU

Ukraiński atak został przeprowadzony 4 listopada 2023 wieczorem. Według Kijowa zrealizowały go bombowce frontowe Su-24M, z których wystrzelono dostarczone przez Francję pociski samosterujące SCALP-EG. 3 z nich trafiły w należący do Floty Czarnomorskiej WMF FR okręt *Askołd*. Uszkodziły także dok stoczni Zaliw. Atak nastąpił z odległości ponad 250 km od linii frontu.
