## Film z wypadku brytyjskiego F-35B

#Lotnictwo wojskowe #Marynarka wojenna #Wypadki 29 listopada 2021

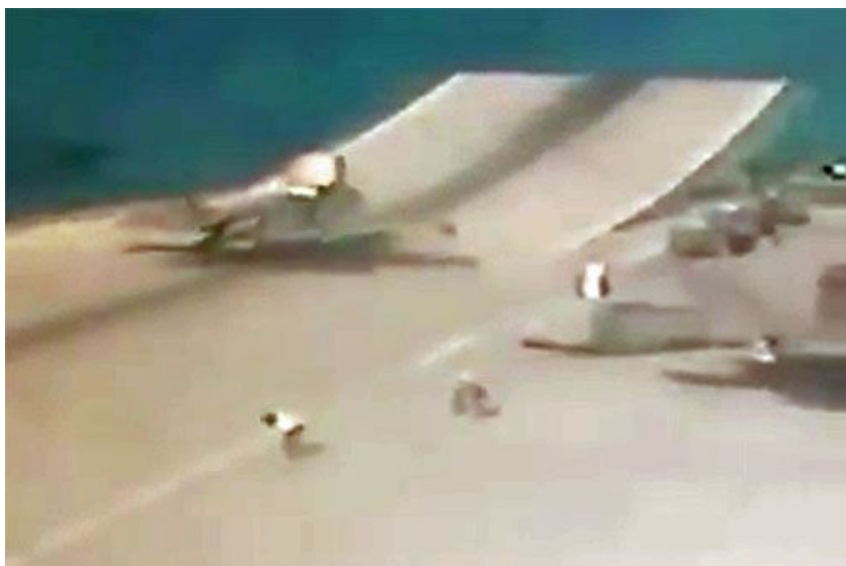
*Sekwencja wydarzeń podczas feralnego startu samolotu F-35B z pokładu lotniskowca HMS Queen Elizabeth wynikająca z nagrania opublikowanego w Internecie: - samolot wolno rozpędza się przed rampą startową,*

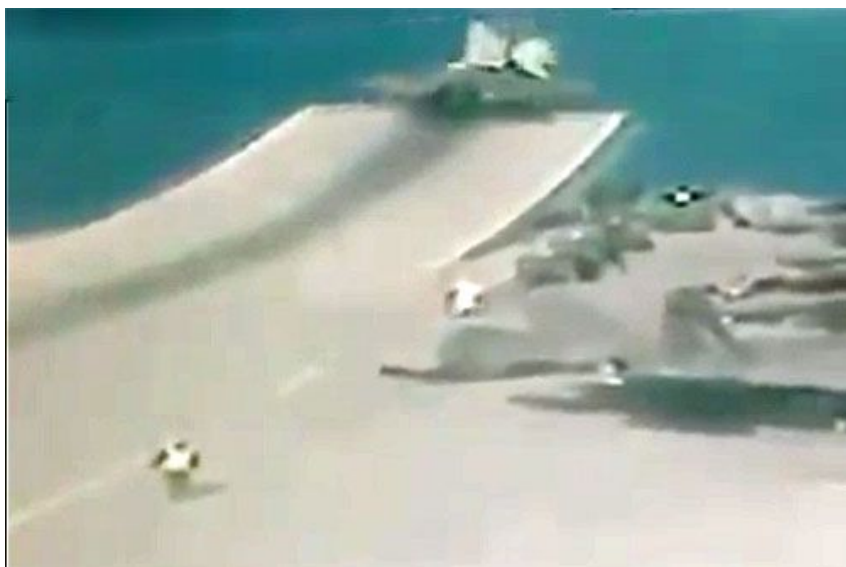
*- gdy F-35B zaczyna spadać z rampy pilot uruchamia system katapultowy,*

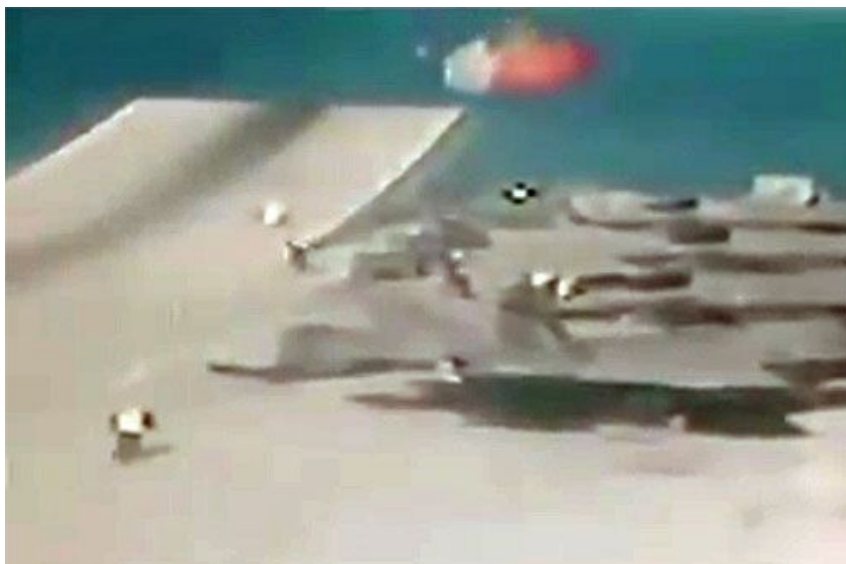
- pilot opada na spadochronie, który zahacza o krawędź rampy / Zdjęcia: Twitter - SebH

Brytyjski F-35B spadł do wody bezpośrednio z rampy startowej. Pilot zdołał się katapultować w ostatniej chwili. Jego spadochron zawisł na krawędzi rampy.
