Javelin pokonał pancierz klatkowy

#Przemysł zbrojeniowy #Wojska lądowe 23 grudnia 2021

Żołnierze sił zbrojnych Ukrainy przeprowadzili strzelanie z użyciem ppk Javelin do pojazdu wyposażonego w pancierz klatkowy wzorowany na rosyjskim, który był testowany na czołgach T-72B3. Ppk skutecznie poraził cel, przebijając osłonę.

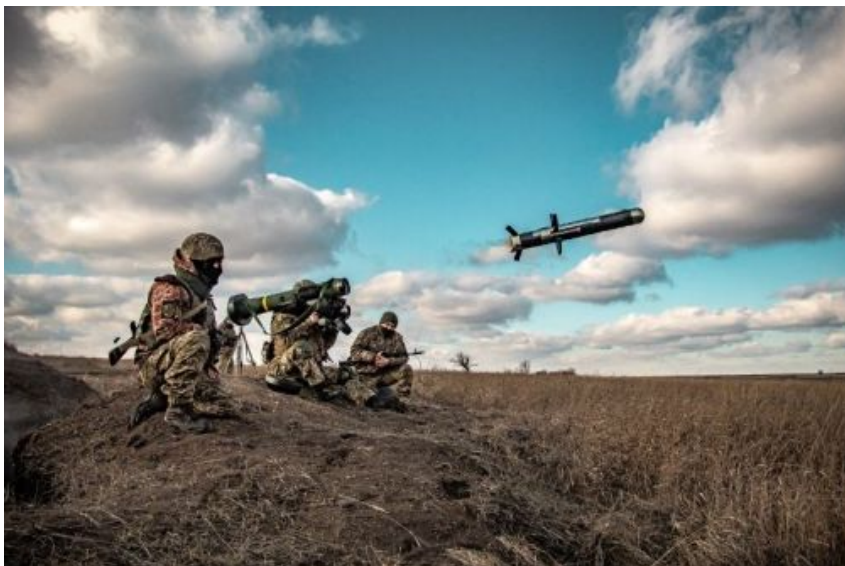
FGM-148 wystrzelono do celu oddalonego o 1,5 km

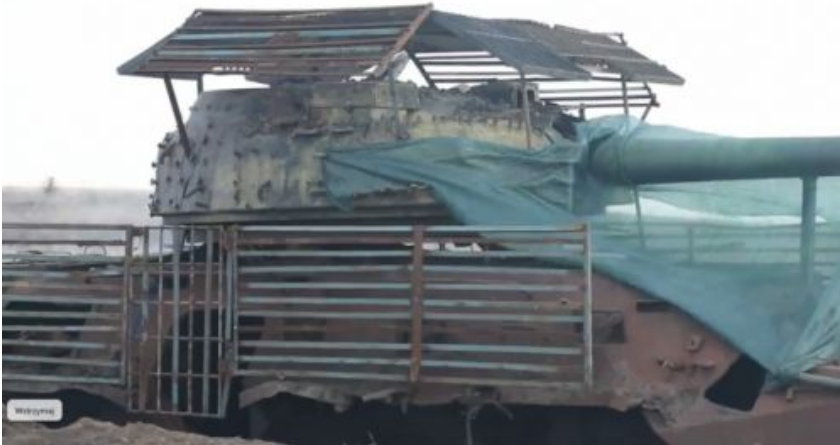
Celem był kadłub transportera BTR z wieżą czołgu T-64 osłonięte pancierzem klatkowym

Interesujący jest też *pojazd*, który poddano wspomnianej próbie na ukraińskim poligonie. Na udostępnionych fotografiach i nagraniu można dostrzec, że jest to wieża czołgu (najprawdopodobniej T-64BW) umieszczona na podwoziu kołowego transportera opancerzonego BTR-80. W przypadku próby odporności wieży czołgowej z pancerzem klatkowym wybór takiego podwozia nie miał jednak większego znaczenia ([Kolejne Javeliny dla Ukrainy](#), 2021-10-24).
