# Katastrofa ukraińskiego An-12 w Grecji

#Przemysł zbrojeniowy #Transport lotniczy #Wypadki 17 lipca 2022

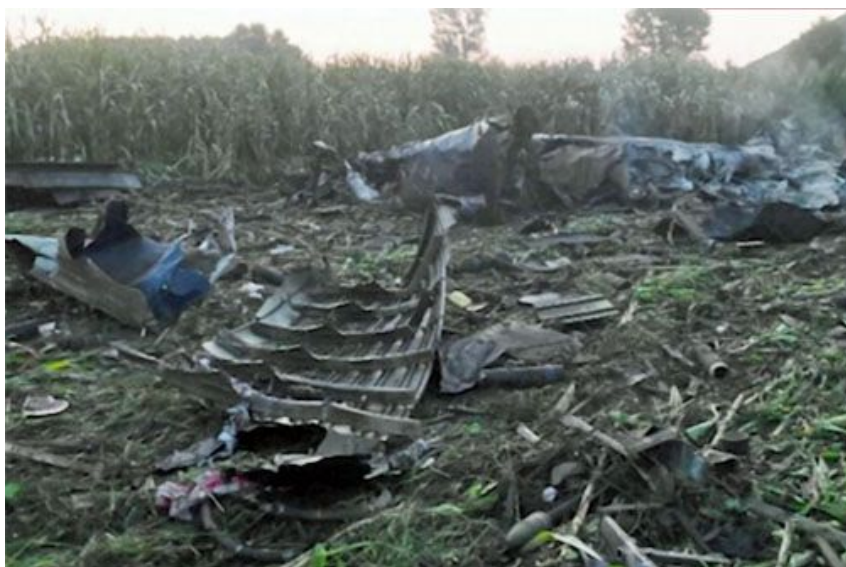
*Szczątki ukraińskiego samolotu An-12BK, który rozbił się wczoraj wieczorem w Grecji / Zdjęcie: TV Zvezda*

Według lokalnych mediów, przed katastrofą załoga informowała, że jeden z silników uległ awarii. Uzyskała wówczas zgodę na awaryjne lądowanie. Później świadkowie mówili, że silnik palił się już w czasie lotu.

Ładunek znajdujący się na pokładzie utrudniał akcję ratowniczą. Jeszcze kilka godzin po zderzeniu samolotu z ziemią słychać było wybuchy. Co najmniej dwóch uczestniczących w akcji policjantów uległo zatruciu produktami spalania chemikaliów znajdujących się na pokładzie. Mieszkańcy okolicznych domów (najbliższe są odległe o ok. 2 km) zostali poproszeni o ich nieopuszczanie i założenie masek ochronnych.

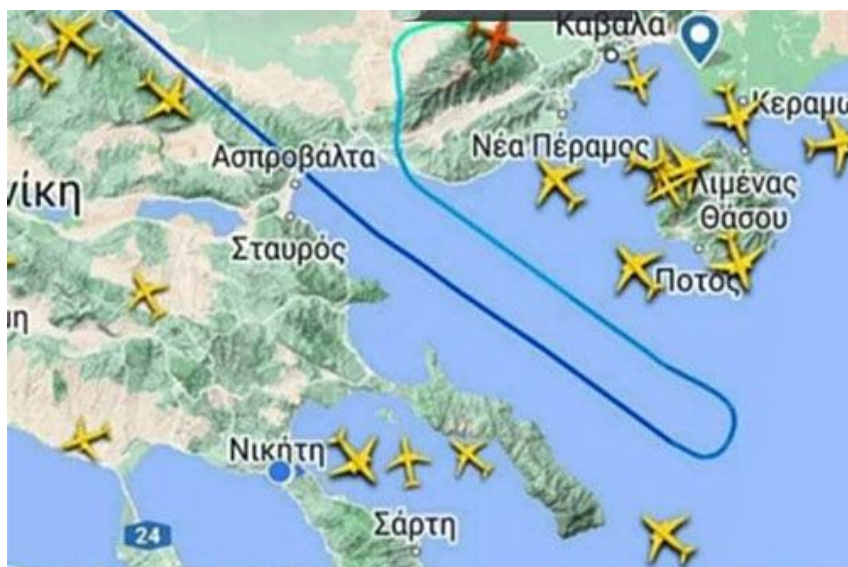
*Trasa ostatniej fazy lotu ukraińskiego samolotu An-12, który rozbił się niedaleko lotniska Kawala w Grecji / Ilustracja: EPT News*

O 21:26 czasu lokalnego (19:26 UTC), nad Morzem Egejskim po osiągnięciu 21 tys. stóp (ok. 6,3 km) samolot zaczął tracić wysokość. O 21:29 An-12 rozpoczął zwrot o 180 stopni. Do linii brzegowej dotarł 12 minut później. Wtedy samolot zaczął skręcać w prawo z rosnącym opadaniem. W końcowej fazie lotu jego prędkość wzrosła do około kilometra na minutę. W efekcie ok. 21:47 samolot rozbił się na polu kukurydzy około 35 km na zachód od lotniska Kawala w Grecji.
