## Nowe zdjęcia B-21

Podczas wczorajszego (12 września 2023) przemówienia na AFA Air, Space & Cyber Conference szef sztabu US Air Force, gen. Charles Q. Brown Jr. zaprezentował nowe zdjęcia bombowca *stealth* B-21 Raider. Są one datowane na 31 lipca br. i przedstawiają samolot na terenie zakładów Northrop Grummana w Palmdale w Kalifornii.

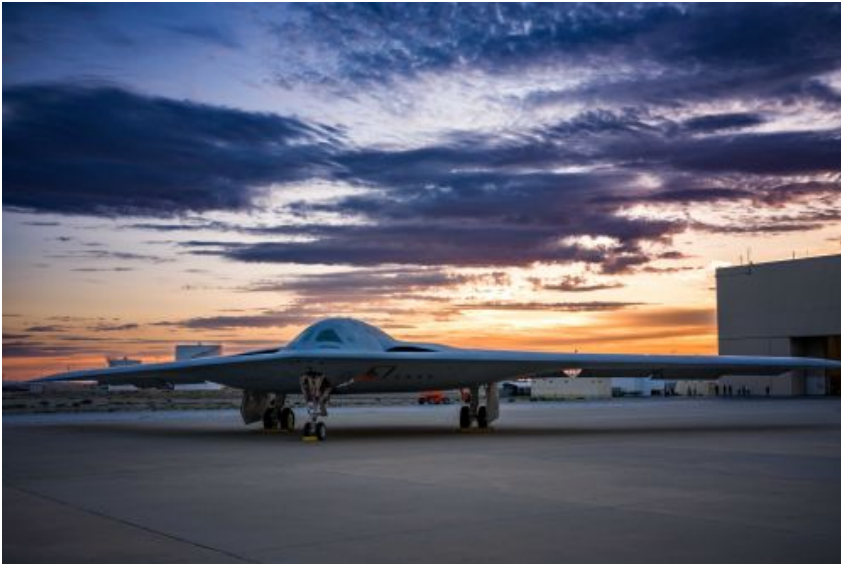
*Oblot pierwszego prototypu bombowca B-21 Raider ma odbyć się przed końcem bieżącego roku / Zdjęcia: US Air Force, Northrop Grumman*

Na zdjęciach uwagę zwraca rurka Pitota, zamontowana poniżej nosowej części samolotu, używana podczas prób w locie. Jej niewielkie pochylenie w dół może sugerować, że Raider może latać z niewielkimi dodatnimi katami natarcia. Porównanie wielkości samolotu ze wzrostem ludzkim pokazuje, że rozpiętość skrzydeł B-21 wynosi 41-47 m.

Widoczne są też wloty powietrza do silników – niewielkie w porównaniu z zastosowanymi w bombowcu *stealth* B-2 Spirit, a także osłony wnęk podwozia. Można również dostrzec elementy mechanizacji skrzydła, składającej się z 3 elementów (lotek i klapolotek), które wydają się większe w porównaniu z zastosowanymi w B-2 ([3 B-2A na Islandii](#), 2023-08-15, [B-2A nisko nad Miami](#), 2023-06-11, [B-2A wróciły do lotów](#), 2023-05-23).

Boczne okna kabiny załogi B-21 wydają się mniejsze niż pokazano na wcześniejszych rysunkach koncepcyjnych. Dwie trapezowate osłony luków ewakuacyjnych na górnej części kadłuba wskazują, że załoga Raidera składa się z 2 lotników.

Na grzbiecie kadłuba, za kabiną załogi, widać wnękę, mieszczącą najprawdopodobniej gardziel wlewu paliwa, umożliwiającą pobieranie ropy za pomocą przewodu sztywnego. Na bocznej powierzchni kadłuba widoczny jest ciemny pas, który może być elementem służącym do obniżenia sygnatury cieplnej samolotu.

Na zdjęciu z wnętrza hangaru pod wiatrochronem widoczne są czarne elementy, kryjące odbiorniki ciśnienia statycznego i/lub elementy instalacji odladzania ( [Prezentacja B-21 Raider, 2022-12-03](#)).
